# ANEXO V.

## ANÁLISIS ARQUITECTÓNICO Y URBANO

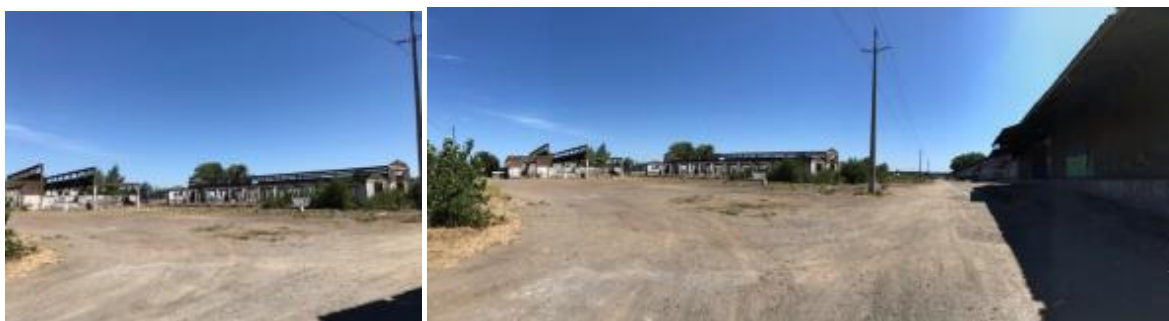
Los edificios de la maestranza, formaban parte del conjunto de edificaciones ferroviarias construidas después del terremoto del año 39, tienen, actualmente, un nivel de deterioro muy similar al de las bodegas. Tienen daños significativos e importantes, pero que, en principio, tal como se concluye en el análisis estructural del edificio de este estudio, son edificaciones recuperables y con potencial de habilitación y reciclaje.

Han perdido fundamentalmente la techumbre, muros de cerramientos y divisiones menores no estructurales, radiers y pavimentos, portones y ventanas, entre otros elementos menores. No existe el puente grúa, la maquina trasladadora y otras maquinarias o elementos industriales propios de la función, aunque si se puede detectar muchos vestigios de muchos de ellos.

**Fig.36.** estas dos imágenes muestran el edificio de la maestranza con sus significativos espacios abiertos y su relación directa con el edificio de bodegas de este estudio, que dan cuenta del potencial que tienen como espacios públicos de integración urbana entre ellos. Fotografías tomadas por el Consultor, febrero 2021.

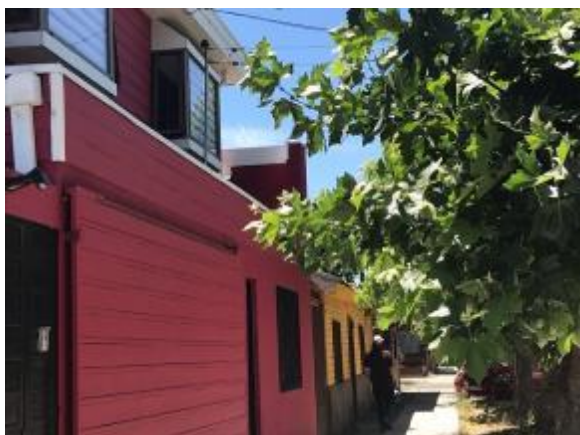
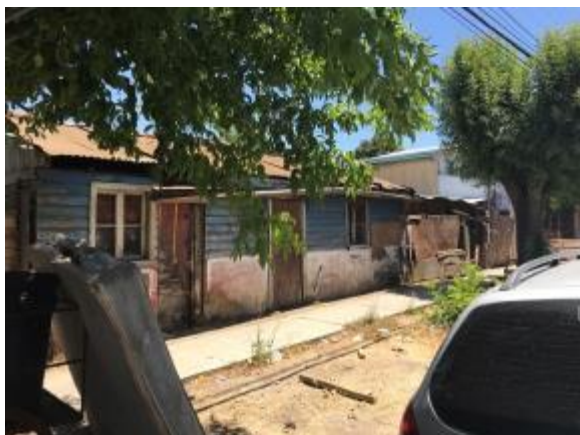
**Fig.43.** En estas imágenes se muestra un ejemplo de vivienda de construcción reciente con materialidad contemporánea liviana en buen estado en contraste con una vivienda cercana a la anterior, antigua, de madera con un alto grado de deterioro. Fotografías tomadas por el Consultor, febrero 2021.

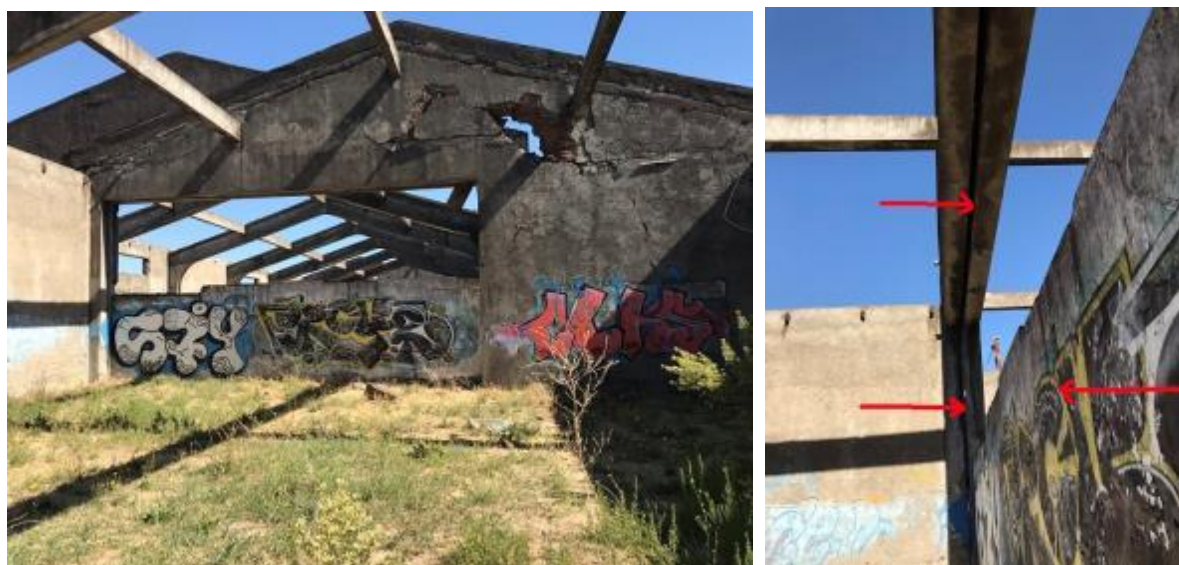
**Fig.51.** En con estas dos imágenes se aprecia el muro divisorio de las dos subunidades actuales. Por su junta con el muro y marco transversal en el mismo vano original de conexión del resto de los cuerpos originales y que no cubre la altura total, hace evidente que su integración fue posterior a la construcción

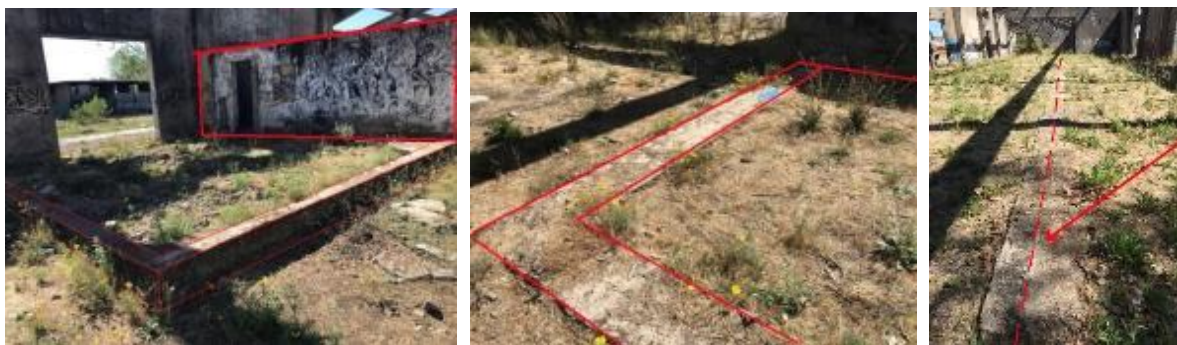
**Fig.54.** En la imagen de la izquierda vestigio de muro de un volumen que estaba adosado a la Unidad de Servicios interna del cuerpo 3 de la subunidad B actual. La imagen del centro da cuenta de vestigio de muro de un volumen que existía en el cuerpo 1 y la imagen de derecha da cuenta de la gran extensión de este mismo vestigio de este muro que se encontraba ubicado en el eje del cuerpo citado.

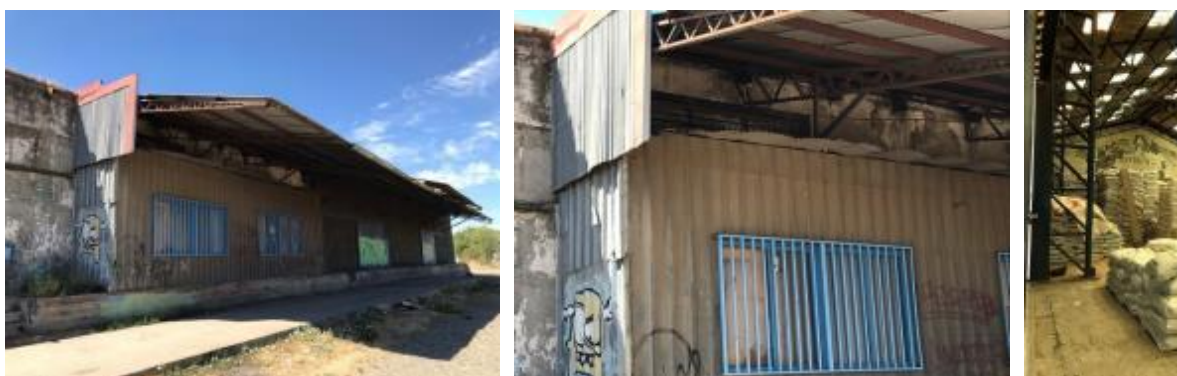
**Fig.55.** En la imagen de la izquierda se aprecia las características morfológicas y de materialidad discordantes e invasivas para el edificio original, del Galpón metálico adosado al cuerpo 4. La imagen del centro, es un detalle de la fachada que da cuenta de la precariedad de la construcción metálica y la imagen de derecha muestra una vista del interior en la cual se aprecia los sacos de fertilizantes.

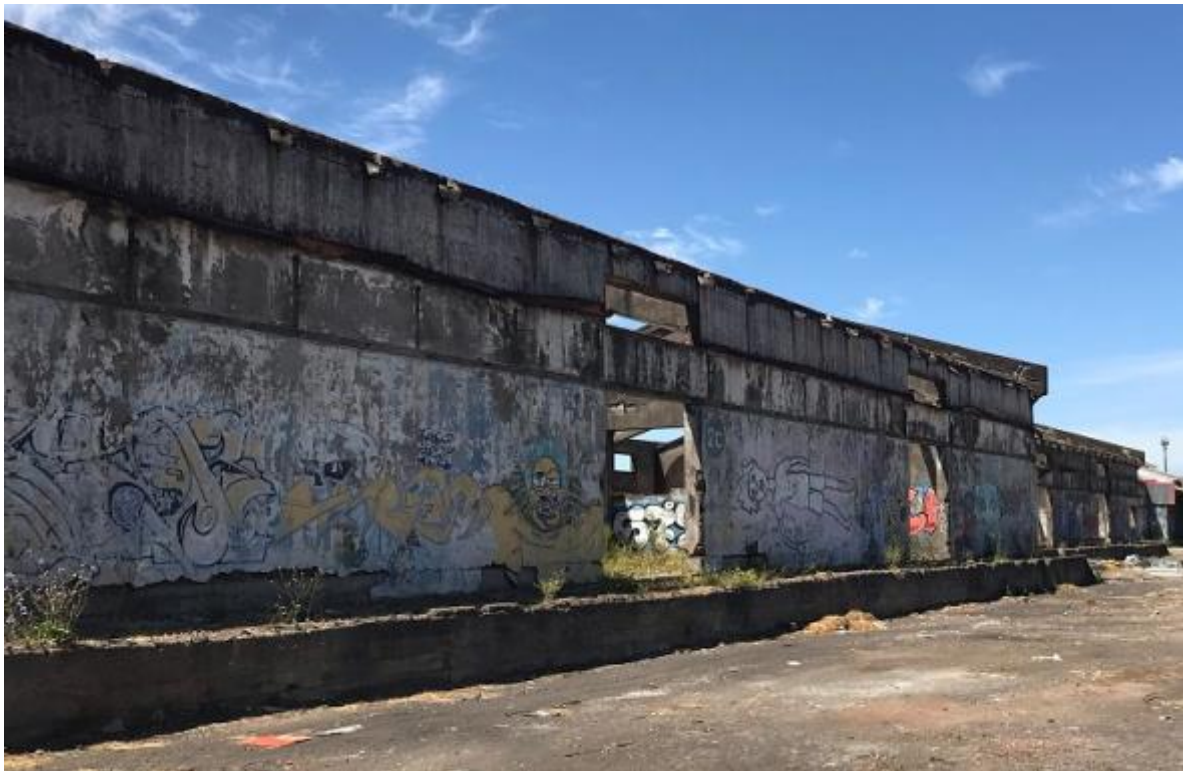
Todos los paramentos están **revocados por ambas caras con mortero de cemento**, con terminación a grano visto en las naves y a grano perdido en los recintos menores de servicios, **que aún se conservan, pero con muchos daños**.

**Fig.58.** En esta imagen se aprecian los muros longitudinales revocados, el terraplén y los vestigios de la estructura metálica empotrada a estos muros, que soportaba el cobertizo en volado que tenían los pasillos exteriores laterales de las bodegas,

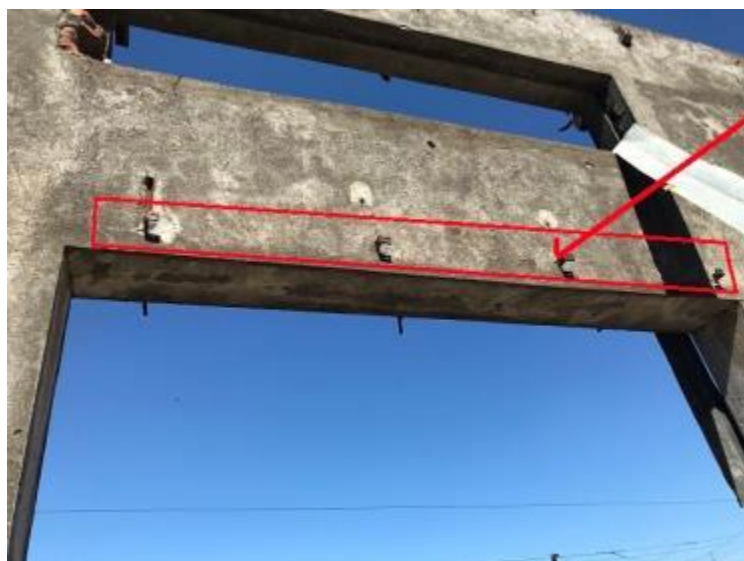
**Fig. 63.** En esta imagen se puede observar los vestigios de los soportes metálicos del riel de los portones corredizos, empotrados al dintel de los vanos.

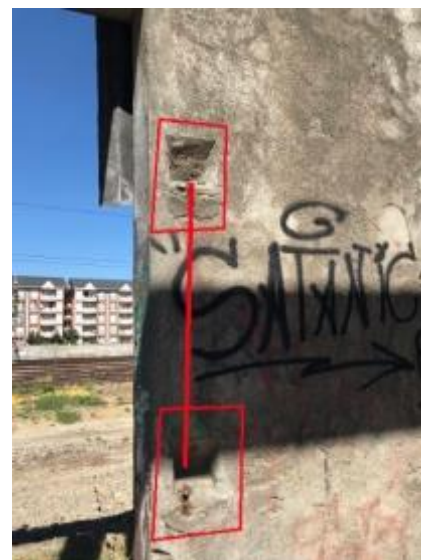
**Fig. 64.** En esta imagen, se aprecia vestigios del sistema de cerradura de los portones, que por el doble empotramiento, pudo tratarse de un sistema con palanca de doble cierre, superior e inferior.

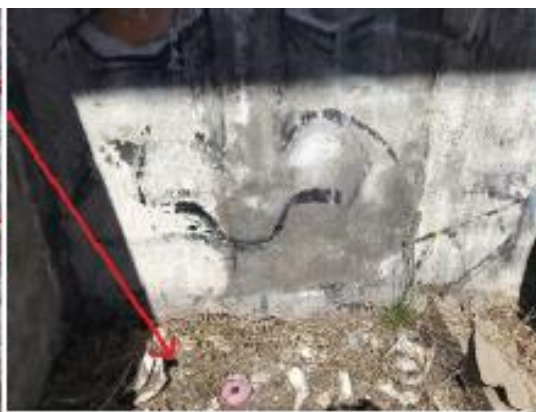
Se detecta vestigio de desagüe de WC en recinto de baño de hombres de hombres

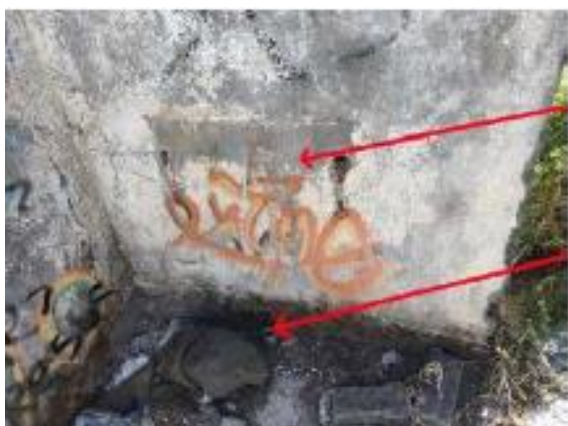
*Detalle de vestigios del lavabo en baños de hombres, desagüe y de la sujeción del artefacto*

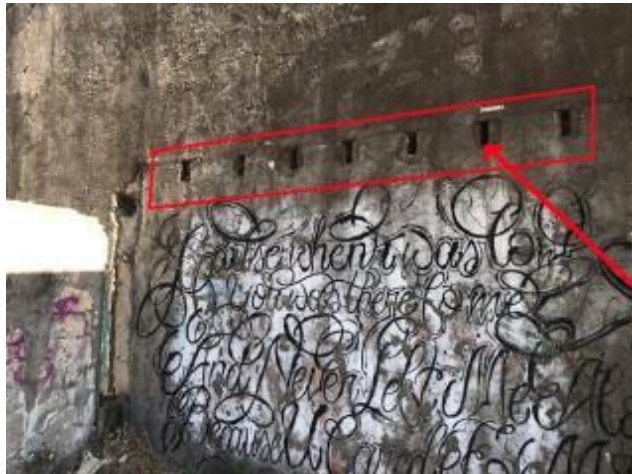
Esta imagen recalca vestigios del empotramiento de las vigas de estructura de cielo que tendría este recinto de oficinas.

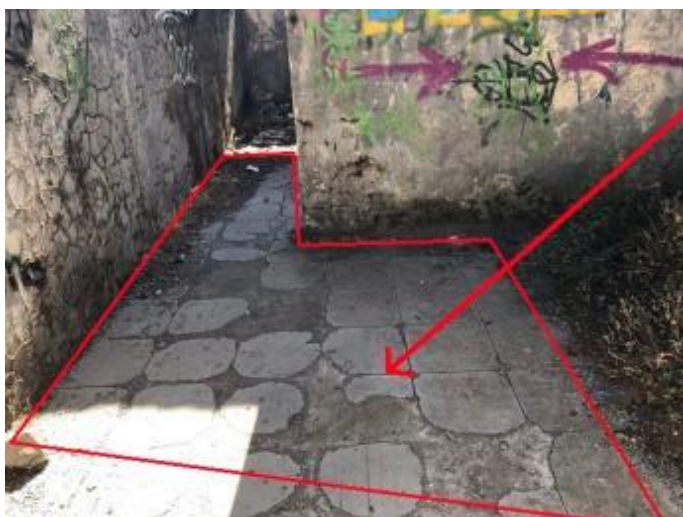
- Lo mismo ocurre con la detección de palmetas de cerámica de 20x20cm en el urinario colectivo de camarines en esta unidad de servicios, que también se empezaron a utilizar en esas mismas décadas:

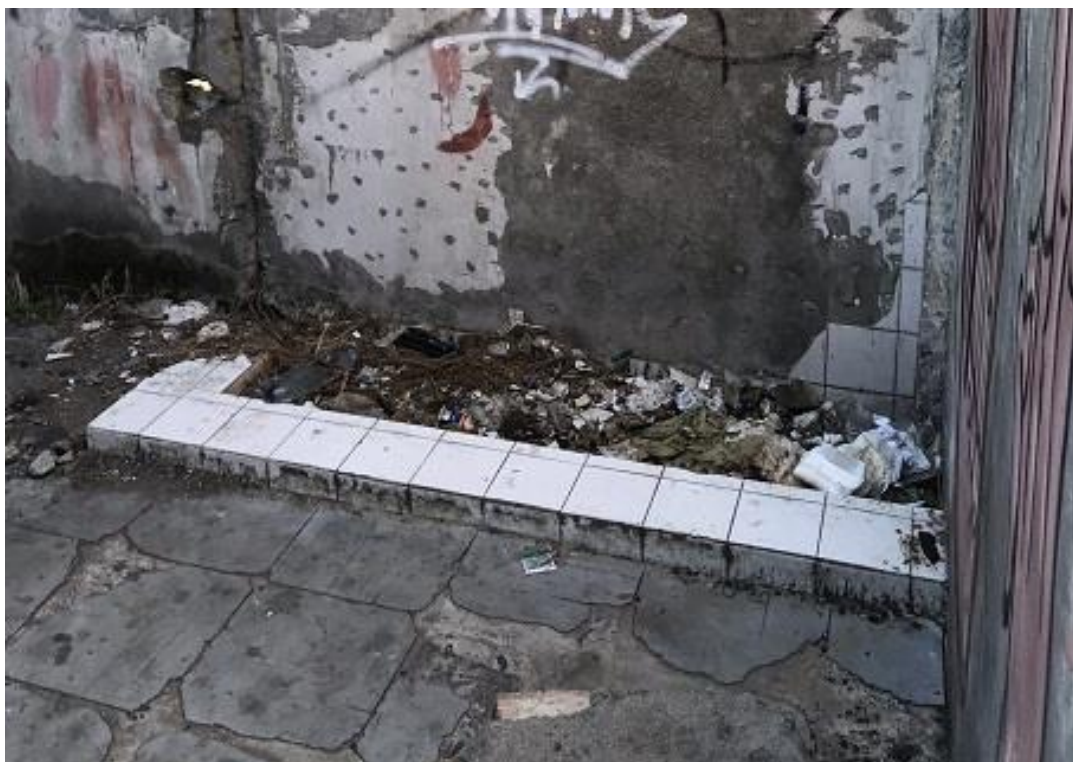
- La detección en baños de hombres de WC con los estanques a nivel de la taza y no elevados como sucede en el cuerpo 2, demuestra también que la construcción es más moderna que se pudo visualizar en las imágenes anteriores de vestigios de los artefactos existentes en la Unidad de Servicios del cuerpo 3.
- La dimensión y número de recintos de servicios higiénicos y la integración en ellos de posibles recintos de estar y/o comedor y de guardado para los trabajadores, da cuenta de las mayores exigencias normativas y de la incorporación de más mujeres trabajadoras (principalmente en las tareas administrativas) en las empresas de estas épocas más modernas.
