Restauración de la Virgen del Carmen: madera, carbón y fe

El presente artículo describe los procesos llevados a cabo por el Laboratorio de Monumentos del CNCR para la intervención de esta imagen sacra de madera policromada que sufrió importantes daños provocados por el fuego.

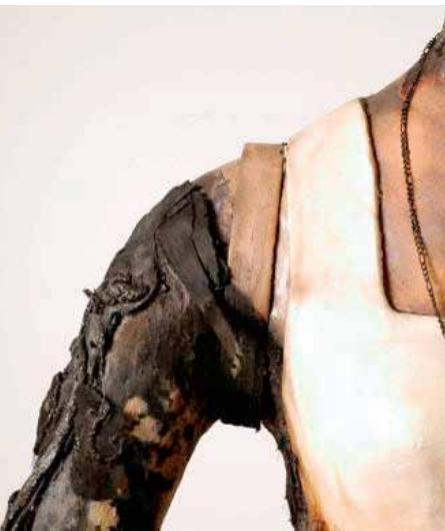
Foto 1: Vista lateral del hombro izquierdo.

Si bien podemos describir el estado anterior de las imágenes, es necesario identificar las intervenciones al soporte previas al ataque incendiario, con el fin de tener conocimientos necesarios para establecer los criterios para una propuesta de tratamiento adecuada. Es importante señalar que los brazos de la Virgen se encuentran sujetos al cuerpo por medio de dos grandes tornillos de factura contemporánea, posiblemente los originales ya no existen; asimismo en cada hombro se le agregó un trozo de madera aglomerada con el objetivo de ensancharlos y disponer de una mayor superficie soportante para sus vestidos que en algunos casos superan los 50 kilos. (Foto 1)

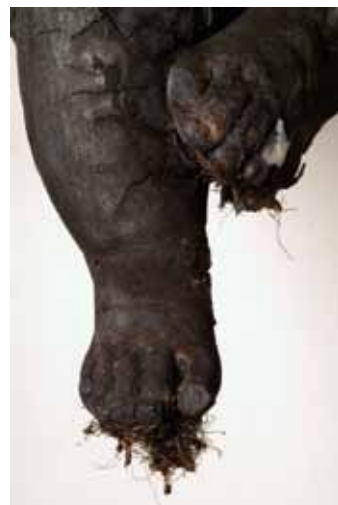
En estos casos, la base de preparación y policromía calcinadas se encontraban en muy mal estado de conservación presentando deformación, falta de adhesión y cohesión, desprendiéndose fácilmente del soporte. (Foto 3)

Foto 3. Pies del Niño y restos de vestimentas carbonizados.

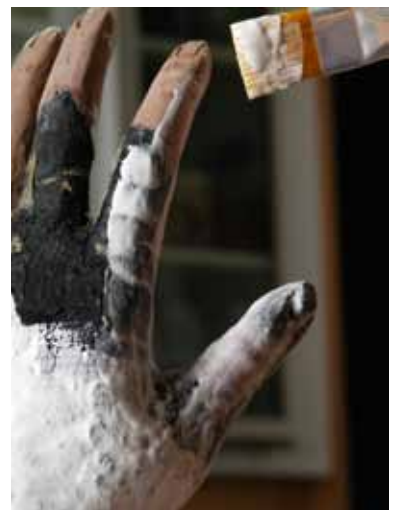
Foto 14. (derecha) Aplicación de base de preparación en manos.

Posteriormente estas piezas recibieron el mismo tratamiento antes mencionado de colocar diversas capas de base de preparación y su correspondiente proceso de lijado y pulido para dejarlas preparadas para su posterior policromía. (Foto 14)
