Crónica de la restauración de la Virgen del Carmen de la Parroquia El Sagrario

Mónica Bahamondez Prieto

RESUMEN

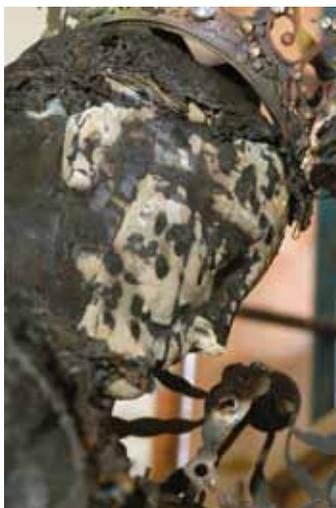
Foto 1: Detalle del rostro de la Virgen todavía en la Capilla El Sagrario.

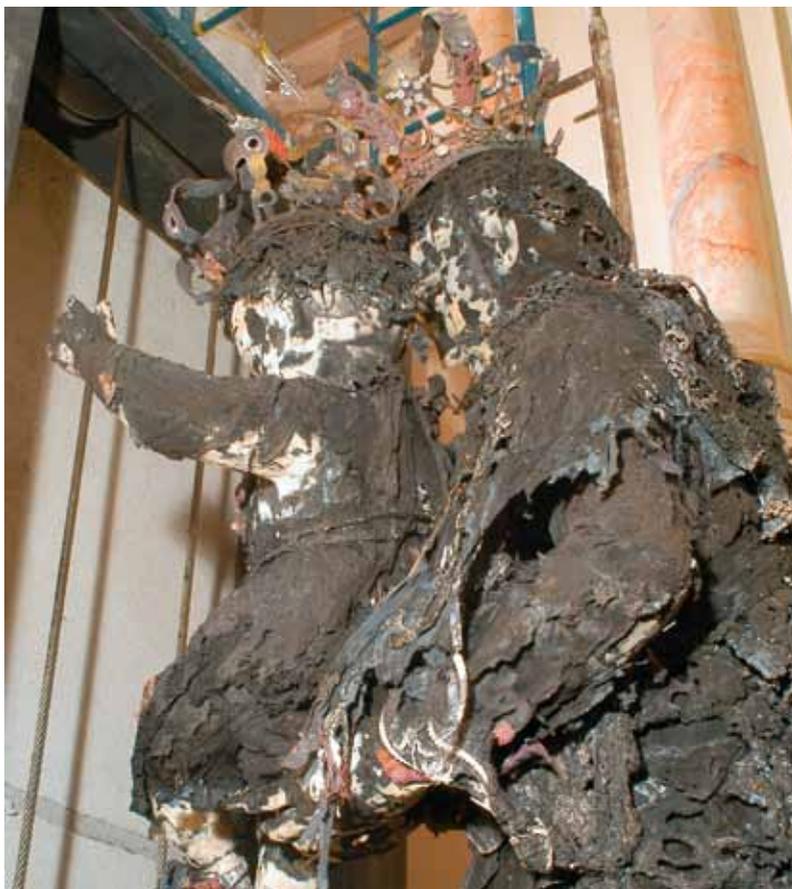
Foto 2: Aspecto de la Virgen y el Niño el día del atentado.

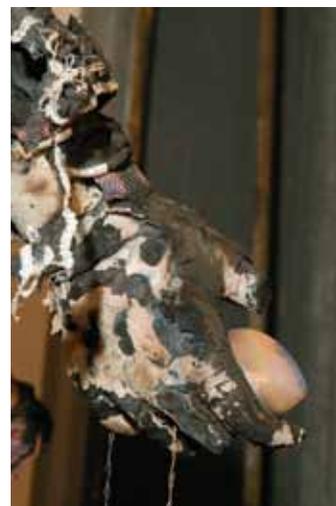
Una vez controlado el fuego se pudo constatar la gravedad de los hechos. Todos los ropajes se habían destruido y la imagen, realizada en madera tallada y policromada, había resultado carbonizada. (Fotos 3 y 4)

Foto 3: Mano derecha completamente carbonizada.

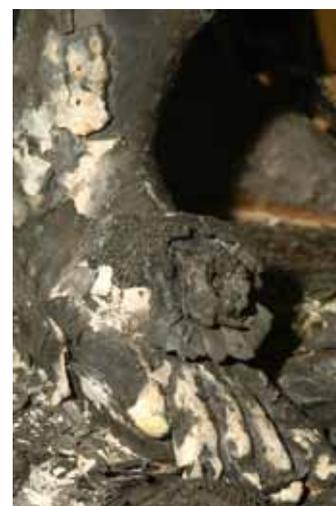
Foto 4: Pie derecho todavía conservando uno de sus adornos metálicos.

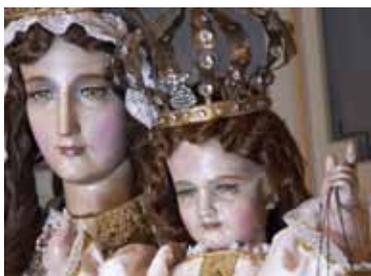
Foto 5: Detalle del rostro de la Virgen y el Niño, antes del atentado.

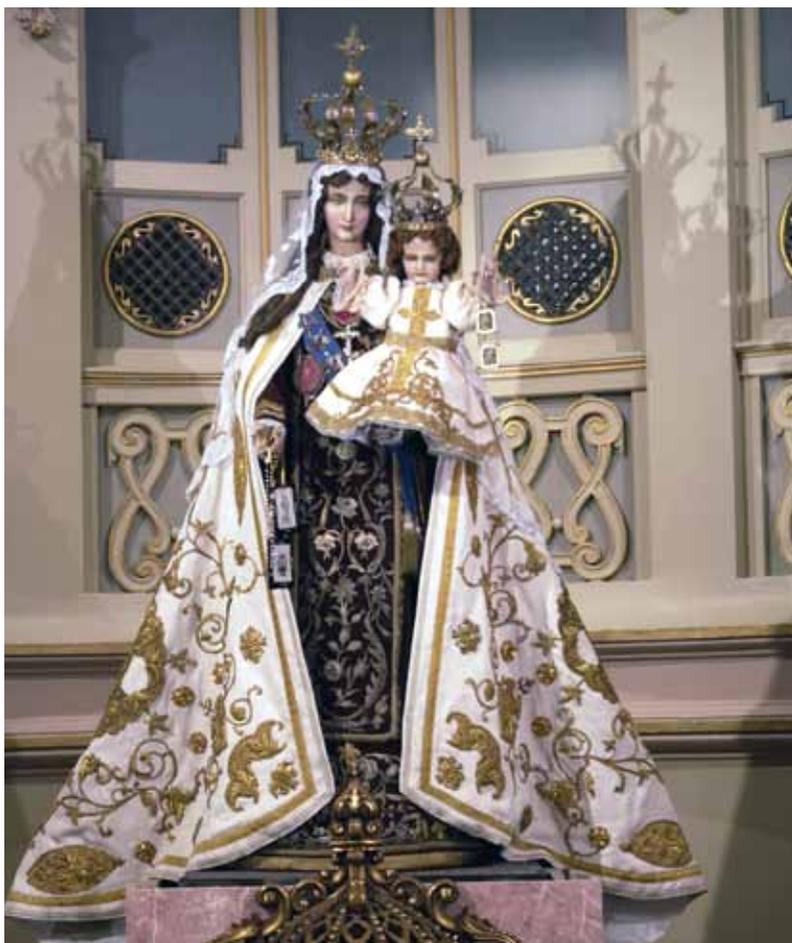
Foto 6: Antes del atentado, en la Capilla El Sagrario.

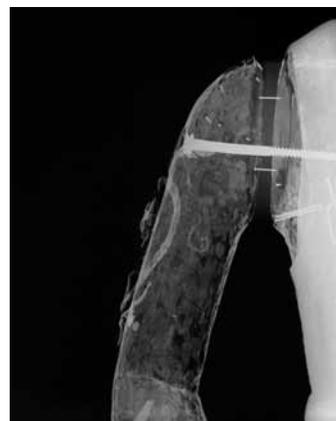
madera o se trataba de máscaras de plomo, cómo fue construida la talla, de cuántas piezas estaba conformada, qué tipo de ensambles tenía, cómo estaban instalados los ojos, etc. Esta información fue un importante apoyo en el momento de tomar decisiones durante el transcurso de la restauración, especialmente en lo referido a la estructura de la imagen⁶. (Foto 9)

Foto 9: Radiografía del hombro derecho de la Virgen.

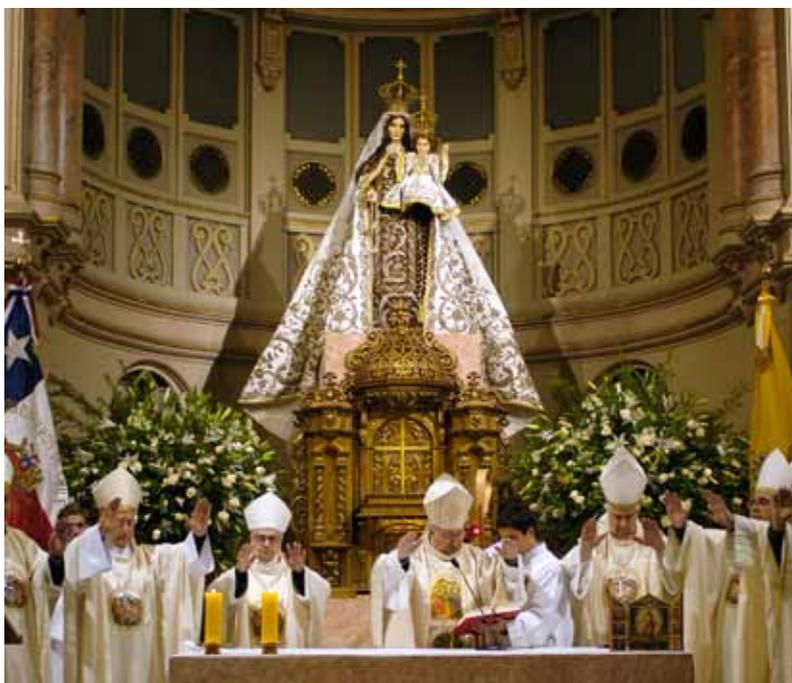
Foto 10: Celebración del regreso de la imagen a la Capilla El Sagrario.

El día 6 de julio de 2009, exactamente un año y doce días después de haber ingresado a los laboratorios del CNCR, la Virgen del Carmen y el Niño regresaron a la Parroquia El Sagrario, donde nuevamente fueron instalados en su altar, el que esta vez cuenta con medidas de seguridad que eviten que un suceso como el ocurrido se repita. (Foto 10)
