Cuantificación del daño y estudio de materiales para la restauración de la imagen de la Virgen del Carmen

Álvaro Villagrán Piccolini y Alejandra Bendekovic de la Puente

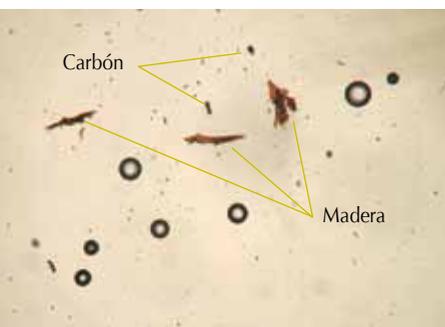
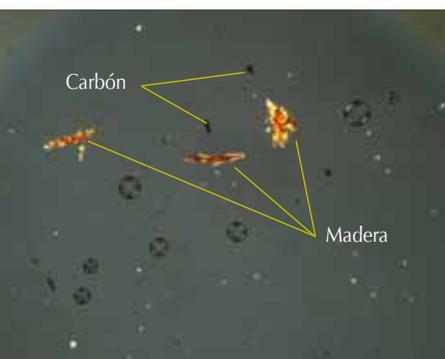
Foto 3: Dispersión con luz transmitida normal 10X.

Foto 4: Dispersión con luz transmitida polarizada 10X.

Las dispersiones del material extraído de las microperforaciones indican claramente la ausencia o presencia de madera, esto último queda más de manifiesto al emplear luz polarizada, ya que se produce el fenómeno de rotación óptica debido a la presencia de las estructuras orgánicas quirales de la madera. (Fotos 3 y 4)

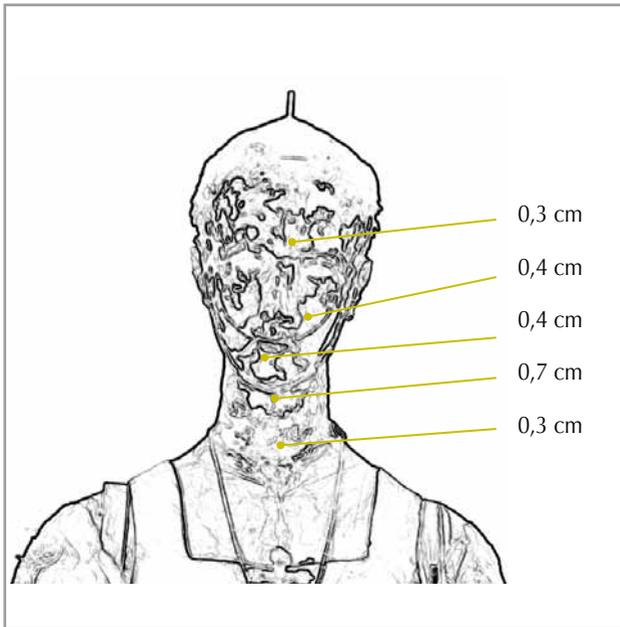
Foto 5: Profundidad de las quemaduras de la imagen de la Virgen y el Niño.

Como resultado general de estos estudios, se determinó que la extensión e intensidad del daño es significativamente mayor en la imagen del Niño que en la de la Virgen, ya que la profundidad máxima de quemadura detectada en la Virgen fue de 7 mm en la zona del mentón, mientras que en las zonas verticales como el rostro se midieron profundidades del orden de 4 mm. En el caso del Niño las profundidades máximas de las quemaduras medidas fueron de 12 mm.

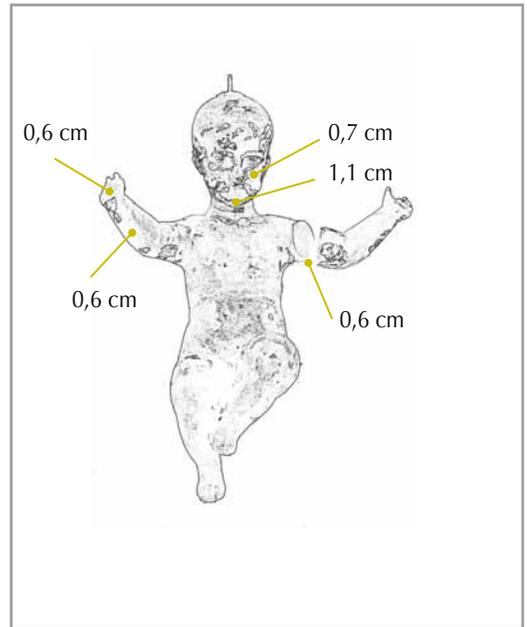
Foto 6: Profundidad de las quemaduras de la imagen del Niño.

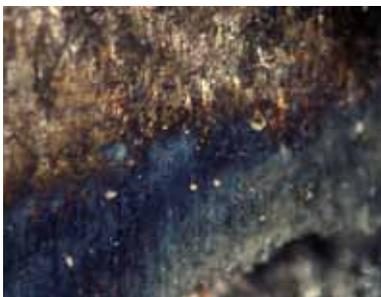
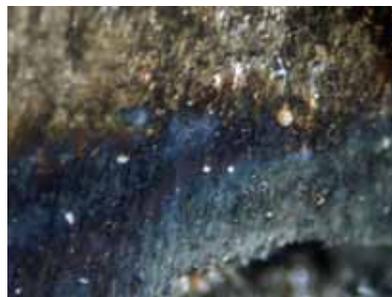
La observación de la superficie no mostró alteraciones después de cada ciclo de cambios climáticos, sin embargo en el bloque control se observó cambio de color producto de la migración de material resinoso desde la madera hacia el carbón (Fotos 7 y 8), no obstante, la integridad del bloque se mantuvo. Por otra parte, los bloques consolidados con PVA muestran migración de éste hacia la superficie, lo que se puede apreciar por el brillo presente. (Foto 9)

Foto 7: Zona del bloque control en estado inicial.

Foto 8: Zona del bloque control en estado final.

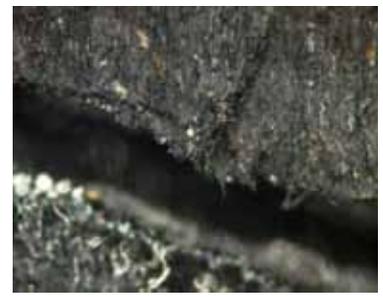
Foto 9: Migración de PVA a la superficie.

El resultado para cada uno de los modelos fue satisfactorio, obteniéndose mejores resultados al emplear Paraloid B72®, que a diferencia del PVA no presenta tendencia a migrar hacia la superficie en las condiciones usadas.
