# Placas de vidrio del Archivo Fotográfico Chilectra: un caso práctico de conservación

Duvy Argandoña Adasme  
Vianka Hortuvia Atenas  
Ximena Medina Sancho  
Ricardo Pereira Viale

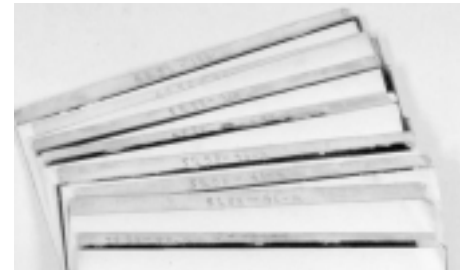
Los deterioros más frecuentes observados en la emulsión fueron: espejamiento de plata, generalmente en los bordes de la imagen; amarillamiento de la emulsión, provocado principalmente por sulfuración, fijado y lavado deficientes; desvanecimiento de la imagen y, por último, desprendimiento, descascarado y pérdida de la emulsión.<sup>6</sup>

**Foto 7:** Tipos de deterioros hallados en las placas: espejamiento de plata, papel adherido a la emulsión y etiquetas con cinta adhesiva.

Una situación frecuente fue encontrar cinta plástica adhesiva adherida al soporte, emulsión y/o etiqueta de la placa. En estos casos se retiró con ayuda de un bisturí y cuando dejaba manchas, generalmente en la emulsión, éstas se eliminaron con alcohol metílico puro obteniendo buenos resultados.

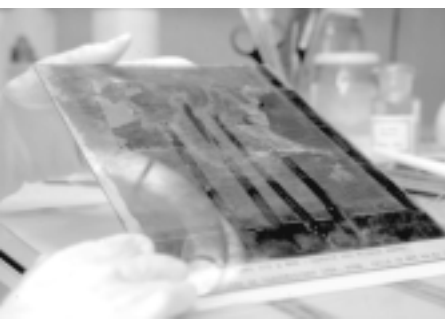
*Fotos 13, 14 y 15: Secuencia de limpieza de soporte de una placa de vidrio, con alcohol etílico al 70%.*

Para el tratamiento del soporte se utilizó pincel y tórula de algodón, humectada con alcohol etílico al 70%. Para la limpieza de la emulsión se utilizó pincel suave y pera de aire. Cada negativo fue tratado en forma individual y los deterioros más complejos fueron analizados en equipo.<sup>9</sup>

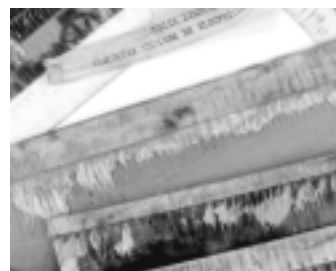
Esta colección sufrió el embate de inundaciones y numerosos traslados, los que produjeron la pérdida total de algunas piezas y daños parciales en otras.

Foto 17: Placas afectadas durante la inundación.

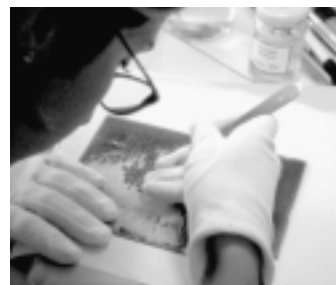
Foto 18: Eliminación de papel adherido a la emulsión.

Otra circunstancia especial se dio cuando se encontró papel adherido a la emulsión, como consecuencia de la inundación ya comentada. Este fue retirado en forma mecánica utilizando un bisturí y humectando el área con alcohol etílico al 95% y, en algunos casos, al 70% para retirar las fibras de papel más adheridas. En casi todas las placas que presentaban papel adherido se observó una alteración de la gelatina, debido a las huellas o marcas dejadas por los pliegues del papel en la superficie de la emulsión. En las áreas más afectadas, la emulsión se hallaba muy delgada y resultó muy riesgoso intervenir, puesto que era fácil que ésta se desprendiese. En estos casos se optó por no insistir con la intervención.

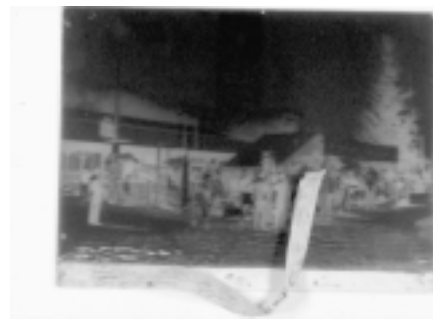
Foto 19: Placa de vidrio y etiqueta con deterioro por hongos.

En algunas placas se encontraron colonias de hongos depositadas, generalmente, en la emulsión y etiqueta. Para extraerlos se limpió la zona afectada con alcohol etílico al 95%.

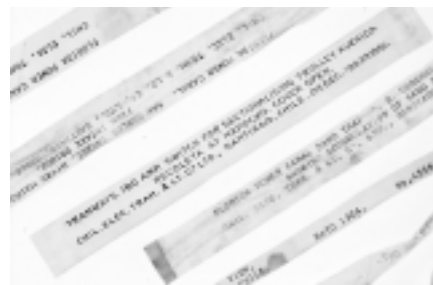
Foto 20: Etiquetas con pie de foto. Al centro, etiqueta tratada.

En relación a las etiquetas de tela originales adheridas a las placas, éstas se desprendieron y limpiaron individualmente con una tórula de algodón humectada en alcohol etílico al 95% y 70%. En algunas etiquetas el adhesivo original se encontraba cristalizado, de color café y muy sucio. En estos casos se removió humectando con metil celulosa y, posteriormente, se retiró en forma mecánica con un bisturí eliminando de esta manera gran parte de los residuos depositados, recobrando así parte de su estado original.

Una vez limpias, estas etiquetas fueron adheridas nuevamente a las placas de vidrio utilizando metil celulosa. Cabe destacar que con la información de los contactos contenidos en los álbumes, también fue posible volver a unir etiquetas y placas que se encontraban separadas.

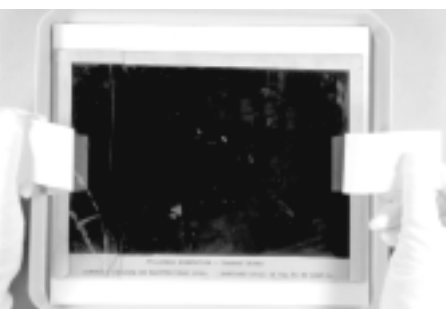
Del total de las placas de vidrio, 136 trizadas y/o quebradas fueron separadas del resto, para ser tratadas en forma especial, correspondiendo, la gran mayoría de éstas, a negativos del formato C seguidas por un porcentaje menor en formato B.

*Foto 22: Placa de vidrio quebrada, extendida sobre soporte rígido con asas dentro de una bandeja plástica.*

Como primera medida preventiva, estas placas quebradas fueron extendidas individualmente —con todos sus fragmentos— en soportes de cartón rígido forrado en papel libre de ácido, con dos asas para facilitar su manipulación y traslado. Así, fueron almacenadas horizontalmente en bandejas plásticas apilables a la espera de su tratamiento posterior.

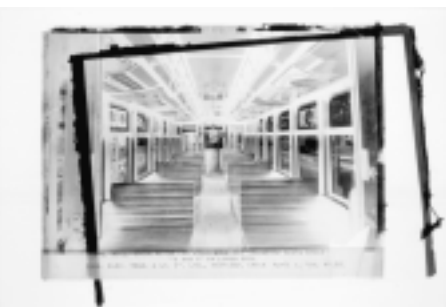
Estas piezas se encontraban muy sucias, fragmentadas y, en algunos casos, con soportes de vidrio auxiliar quebrados, unidos entre sí con papel adherido en los bordes, el cual en ocasiones estaba roto o despegado permitiendo la entrada de suciedad y polvo a la placa encapsulada. En estas situaciones fue necesario separar el papel adherido a los bordes, humedeciéndolo con alcohol etílico al 70% y ayuda de bisturí. El proceso de limpieza fue el mismo utilizado con el resto de la colección:

*Foto 23: Soporte auxiliar de vidrio separado de placa.*

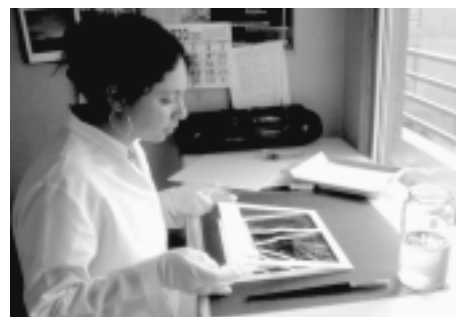
*Foto 24: Elaboración de soporte auxiliar de cartón para placas de vidrio fragmentadas.*

Por ello se diseñó y elaboró especialmente un soporte auxiliar de cartones y papeles libres de ácido, que consta básicamente de 4 partes cortadas en relación al tamaño de la placa: una base de soporte; un cartón del espesor de la placa, donde van caladas las formas correspondientes a los fragmentos; un cartón que cumple la función de tapa para asegurar su contenido cuya bisagra, hecha en papel, está adherida por fuera; y, por último, un estuche que envuelve y mantiene juntas las partes anteriores, permitiendo su posición vertical evitando el desplazamiento de los trozos de vidrio fuera de este soporte.<sup>11</sup>

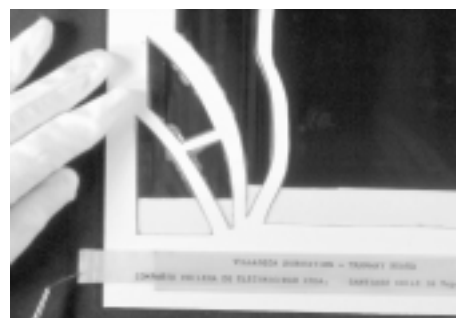
*Foto 25: Funda de mylar conteniendo la etiqueta original de la placa quebrada.*

En cuanto a las etiquetas originales de las placas quebradas, éstas fueron limpiadas según el procedimiento antes mencionado y se les confeccionó una funda de poliéster *mylar*, dentro del mismo soporte auxiliar antes descrito.

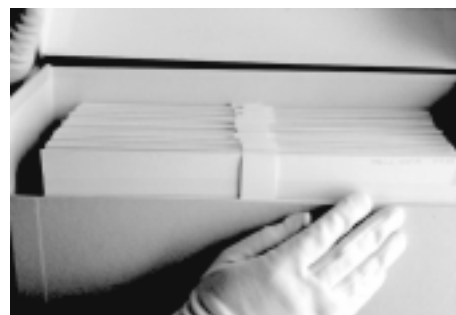
*Foto 26: Caja de cartón rígido libre de ácido, para almacenamiento de placas de vidrio quebradas en soportes auxiliares.*

Finalmente, estos soportes auxiliares de placas quebradas fueron almacenados verticalmente dentro de cajas de cartón libre de ácido especialmente diseñadas para este efecto.
