# ANEXO VIII. ESTUDIO GEOTÉCNICO DE SUELO

ESTUDIOS BASE Y CABIDA VALDIVIA SNPC  
PROYECTO NUEVA BIBLIOTECA VALDIVIA  
COMUNA DE VALDIVIA – REGIÓN DE LOS RÍOS

INFORME CARACTERIZACIÓN GEOTÉCNICA  
ESTUDIOS BASE Y CABIDA VALDIVIA SNPC  
PROYECTO NUEVA BIBLIOTECA VALDIVIA

OBRA	ESTUDIOS BASE Y CABIDA VALDIVIA SNPC.			
UBICACIÓN	RAMÓN PICARTE, COMUNA DE VALDIVIA, REGIÓN DE LOS RÍOS.			
CLIENTE	FRANCISCO PRADO.			
MANDANTE	TANDEM LTDA.			
INFORME	FECHA	VERSIÓN	PREPARO	REVISO
ENTREGA PRELIMINAR	11/08/2021	1	FRB	DRC

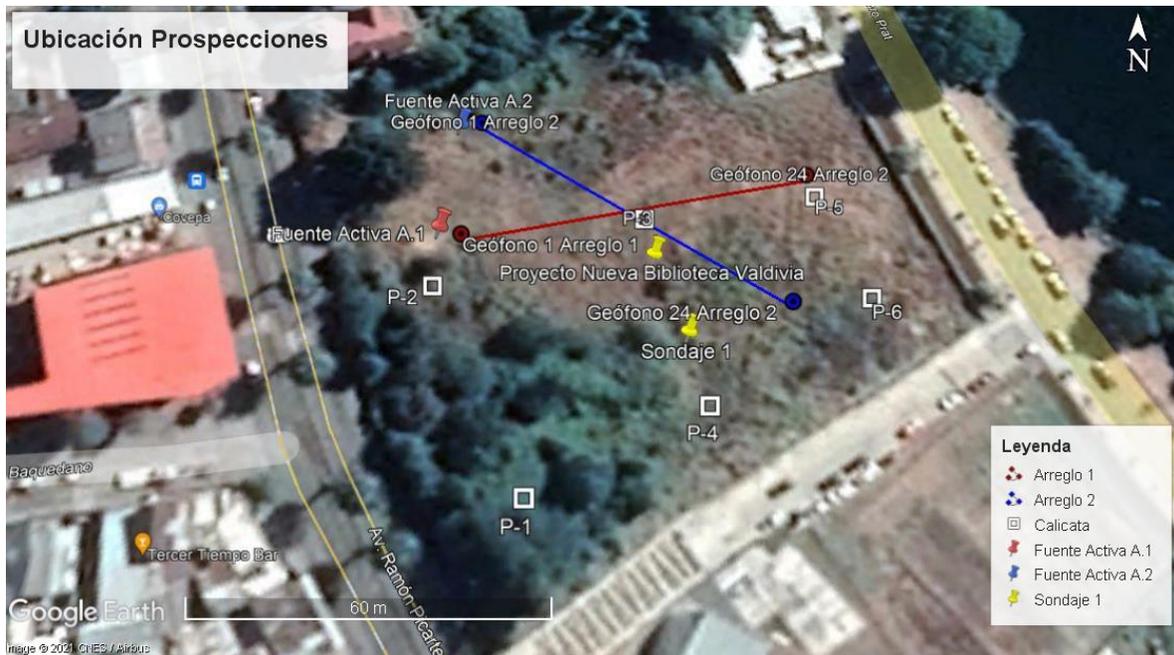
Imagen 2: Ubicación prospecciones.

Para realizar la caracterización geotécnica se solicitó realizar 6 calicatas, 1 sondaje, ver Imagen 1, medición de ondas sísmicas a través del método ReMi, granulometría (clasificación), entre otros.

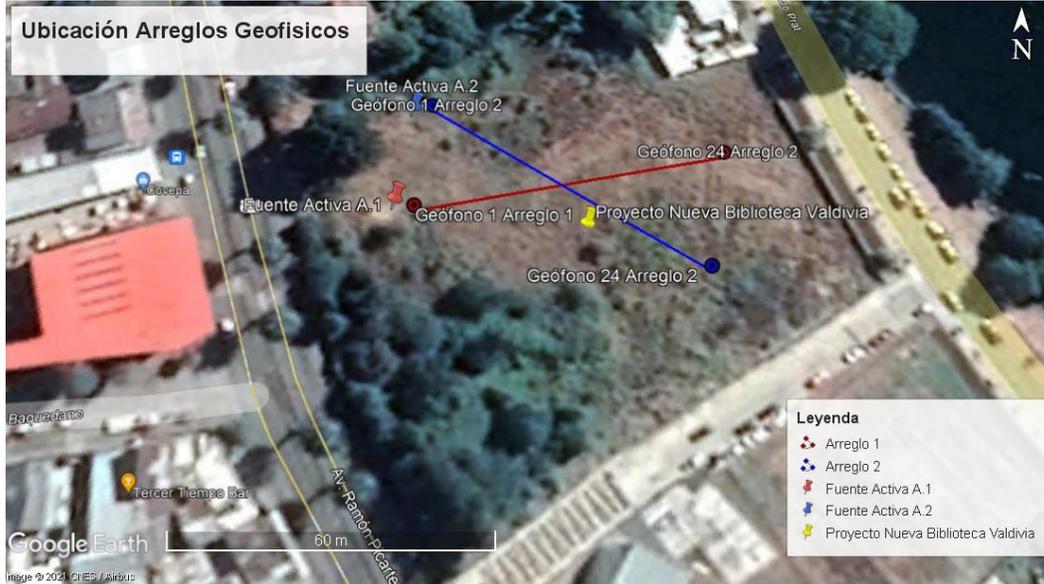
**Imagen 3: Ubicación arreglos 1 y 2.**

Adicional a esto se ejecutan 1 perfil sísmicos conformados por dos arreglos lineales aproximadamente ortogonales entre sí, de 24 geófonos cada uno espaciados a 3.0m logrando un largo de 69m.

En la siguiente Imagen se puede visualizar el emplazamiento de dichos perfiles.

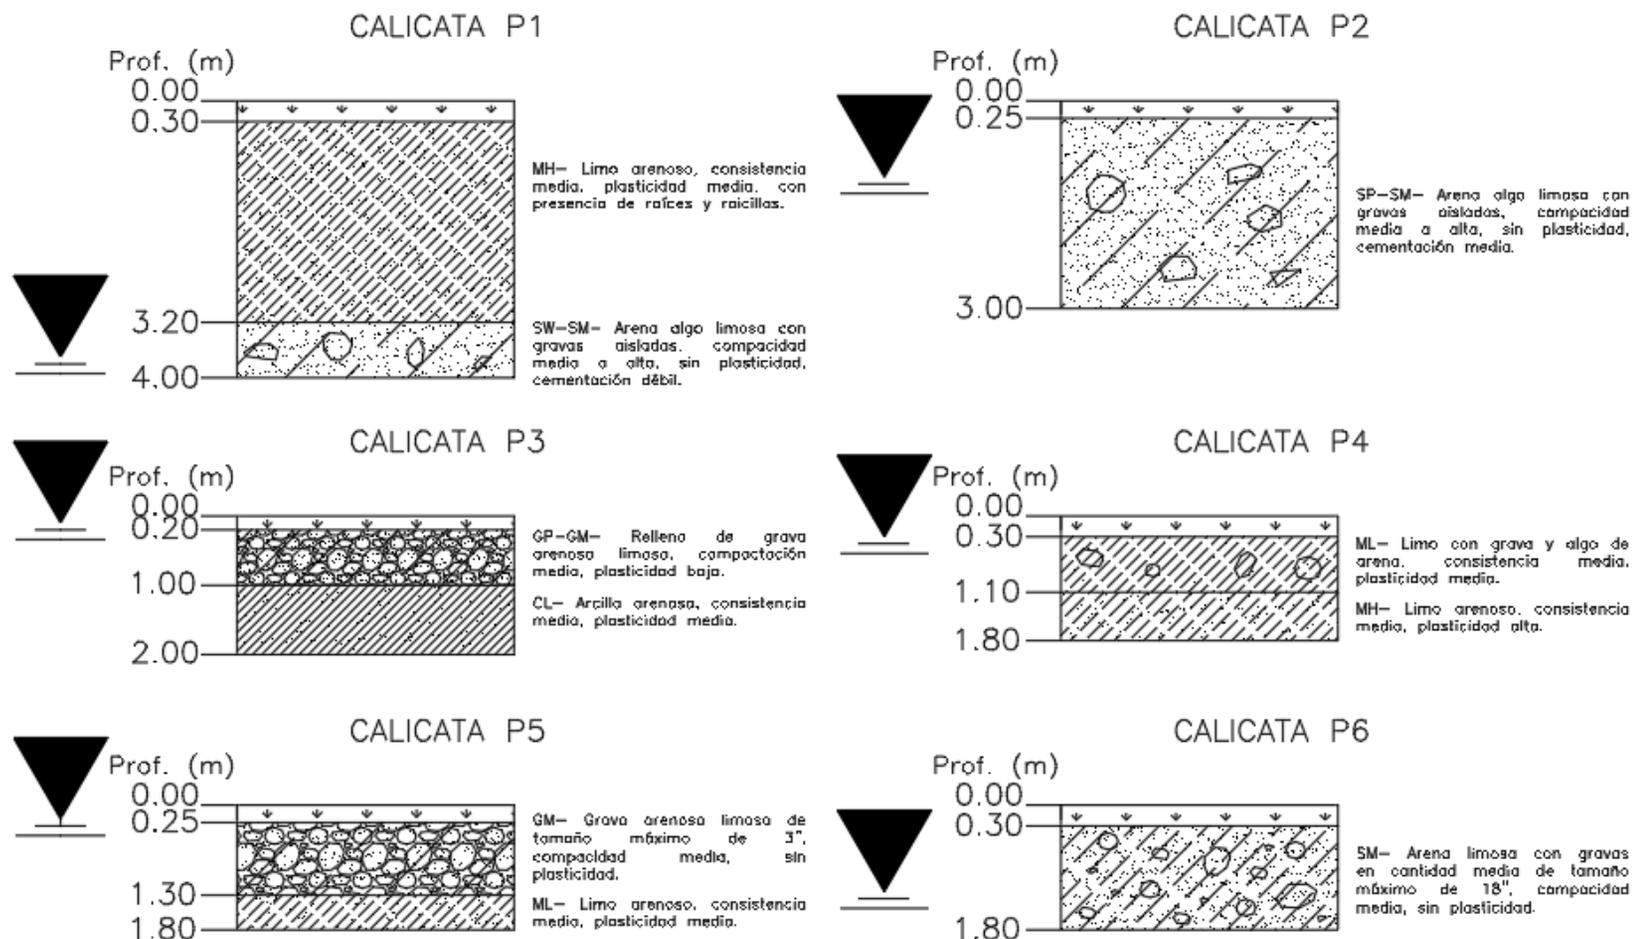
Imagen 9: Estratigrafía por calicata, Biblioteca Valdivia.

Nota: En calicata P-3 hay presencia de raicillas abundantes, trozos de fundación y enfierradura de hormigón.

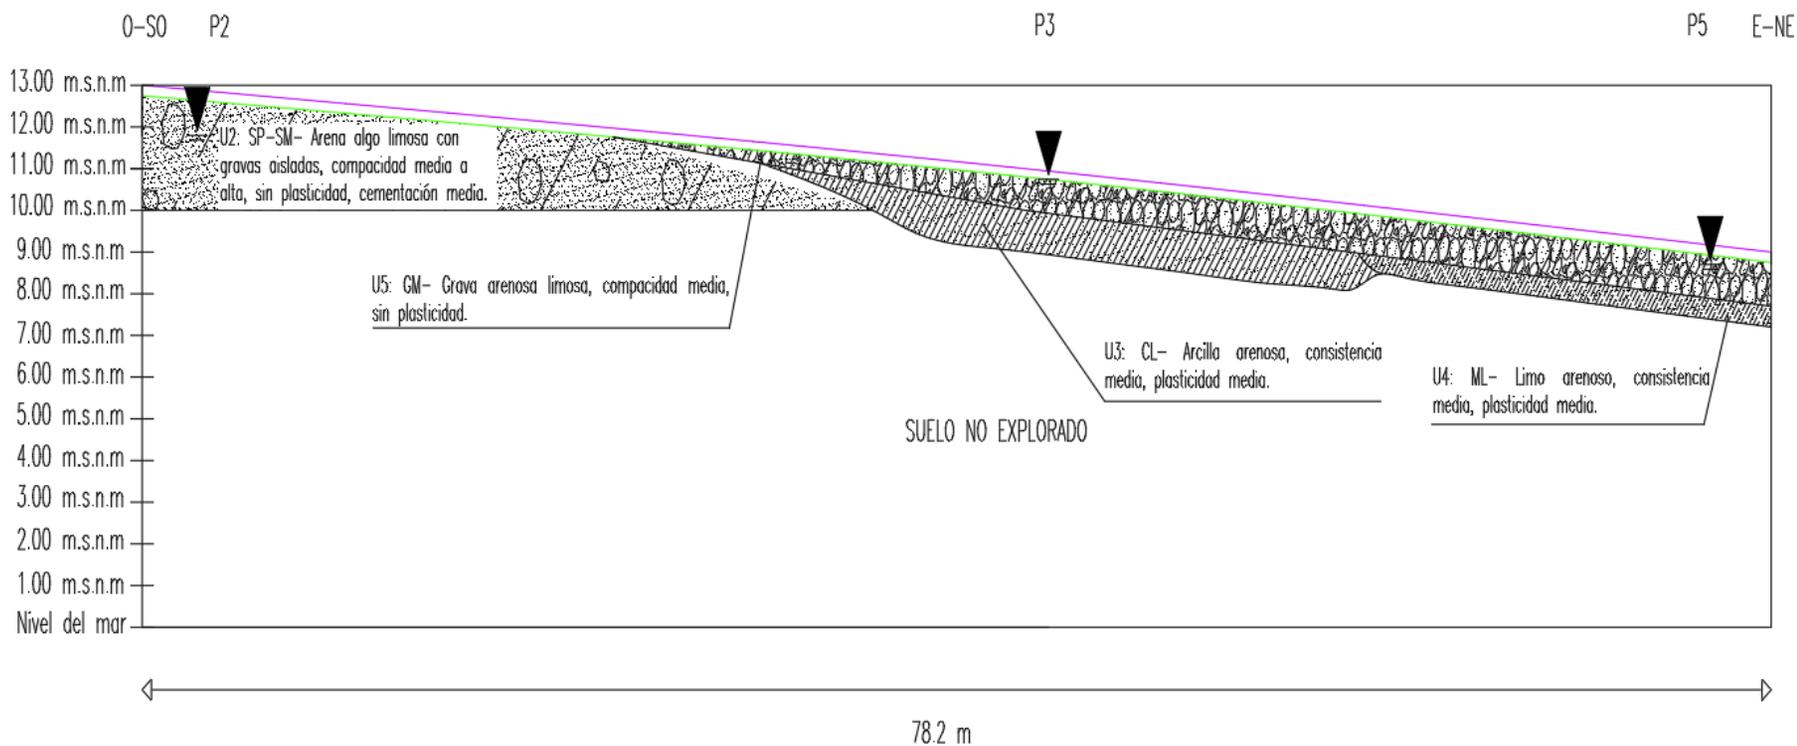
PERFIL 1:

Imagen 11: Perfil estratigráfico, Perfil 1.

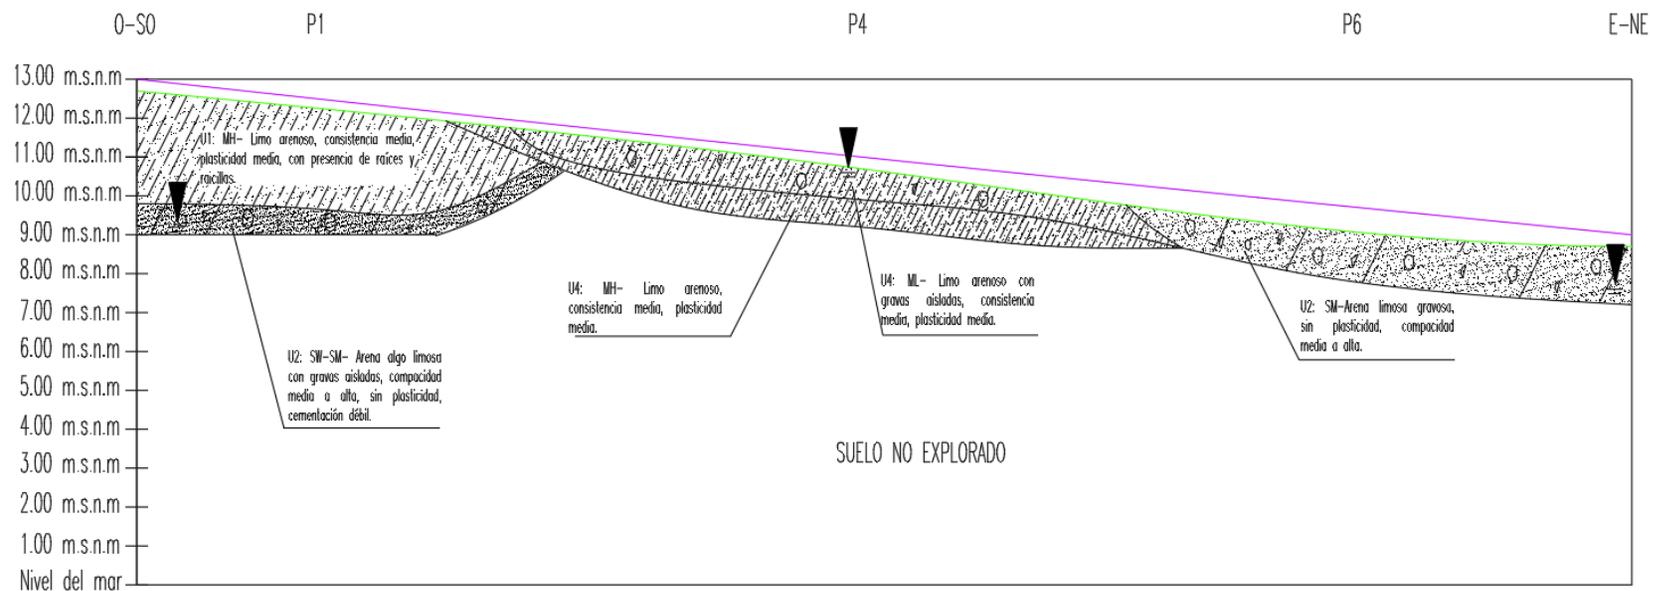
PERFIL 2:

Imagen 12: Perfil estratigráfico, Perfil 2.

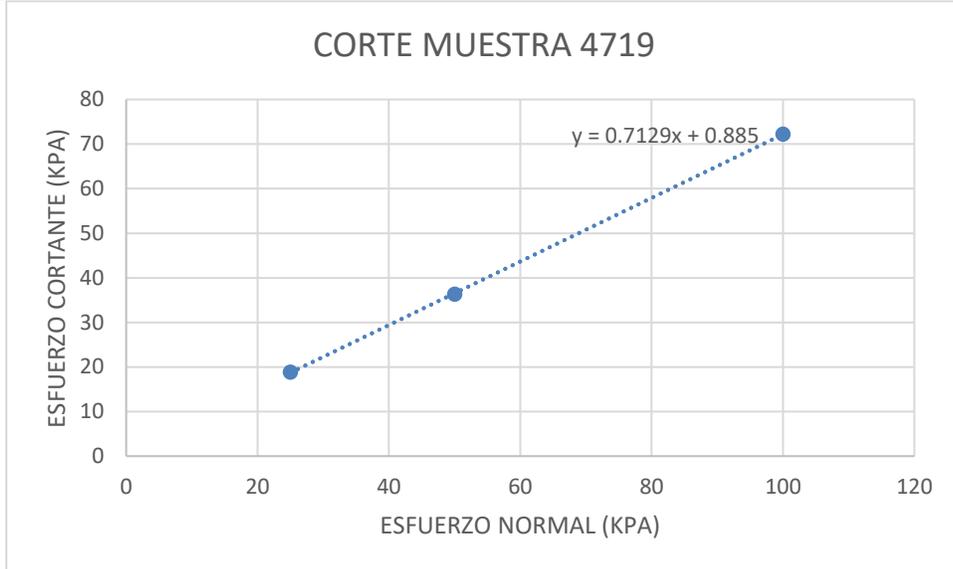
**Imagen 13: Resultados CD Muestra 4719.**

Muestra N°	Calicata	Cota
4719	P-2	1.20
4720	P-3	1.60

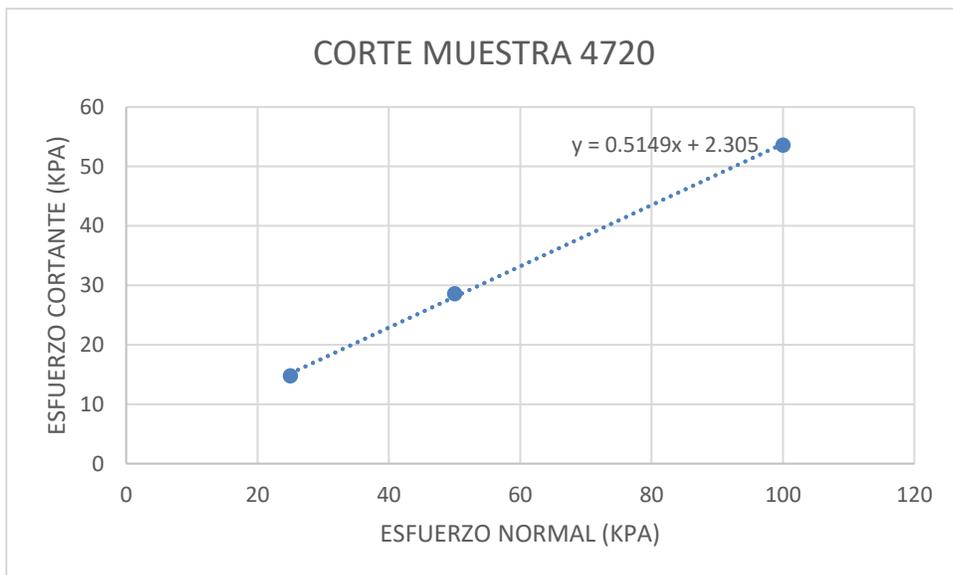
**Imagen 14: Resultados CD Muestra 4720.**

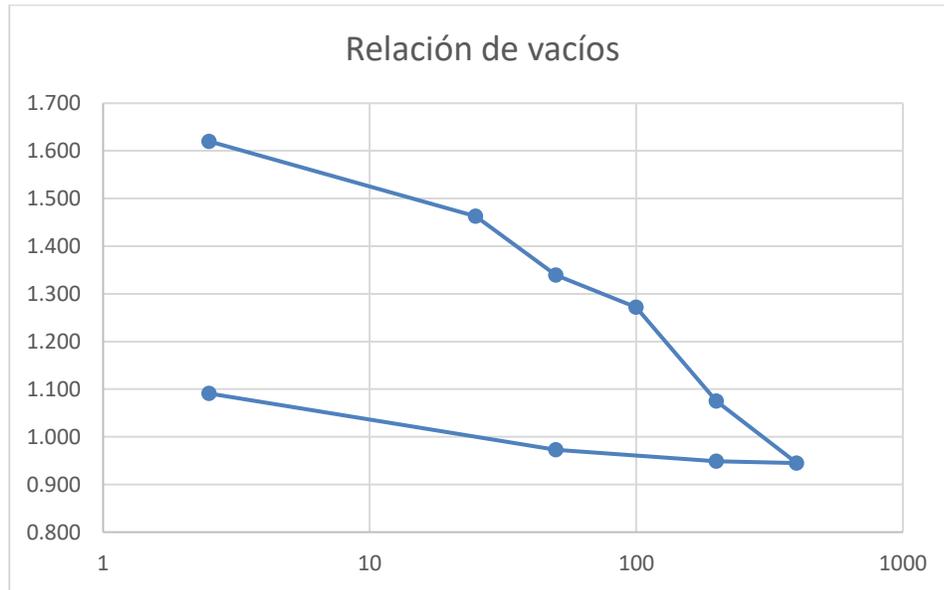
En la siguiente Imagen se muestra la curva de compresibilidad de la muestra ensayada, de la cual se obtienen los coeficientes a la compresión e índice de recuperación o de recompresión según corresponda, obteniéndose valores de  $C_c=0.430$  y  $C_s=0.040$  para la P-5.

**Imagen 15: Curva de compresibilidad P-5.**

La tensión de preconsolidación es estimada a partir del método de las líneas rectas, obteniéndose un valor de  $\sigma_{pc}=25.09$  kPa para la muestra de la calicata 5, por lo que el suelo de la P-5 se encuentra Normalmente Consolidado con una razón de sobreconsolidación  $OCR=1.13$ .

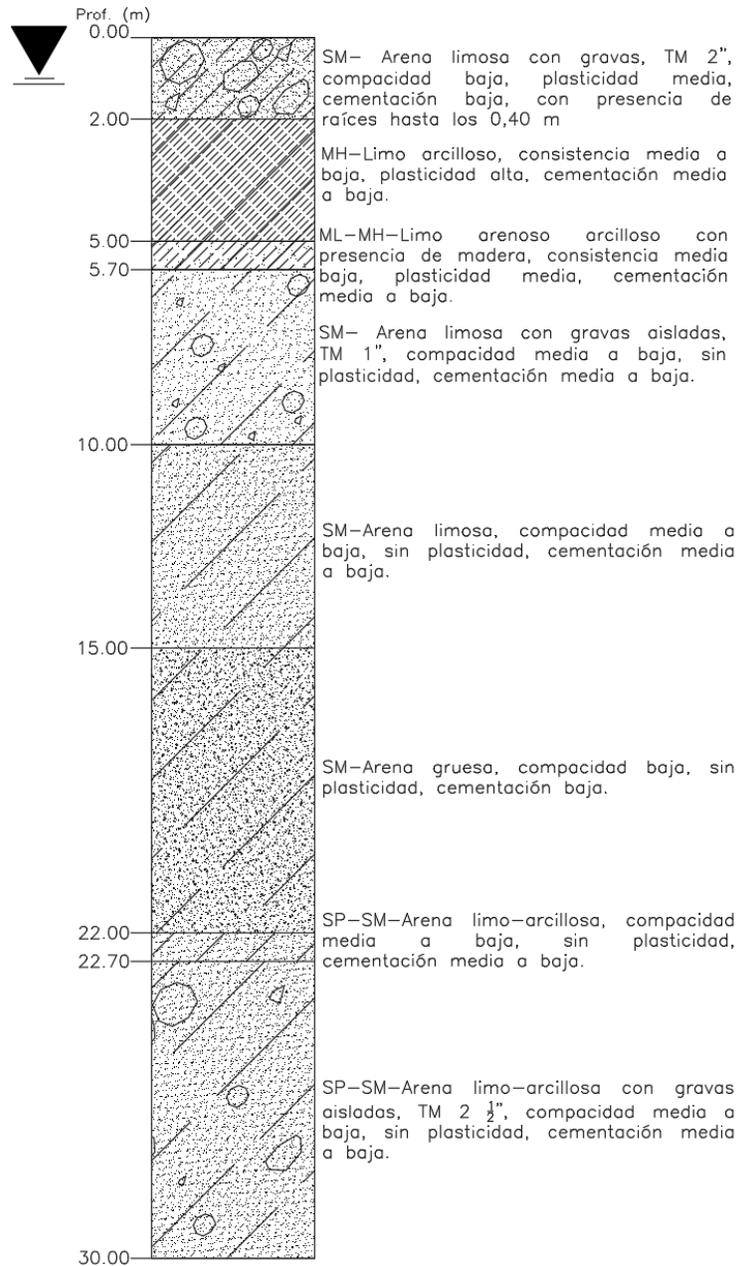
**Imagen 16: Perfil estratigráfico, S1.**

Nota: El nivel freático se detectó al metro.

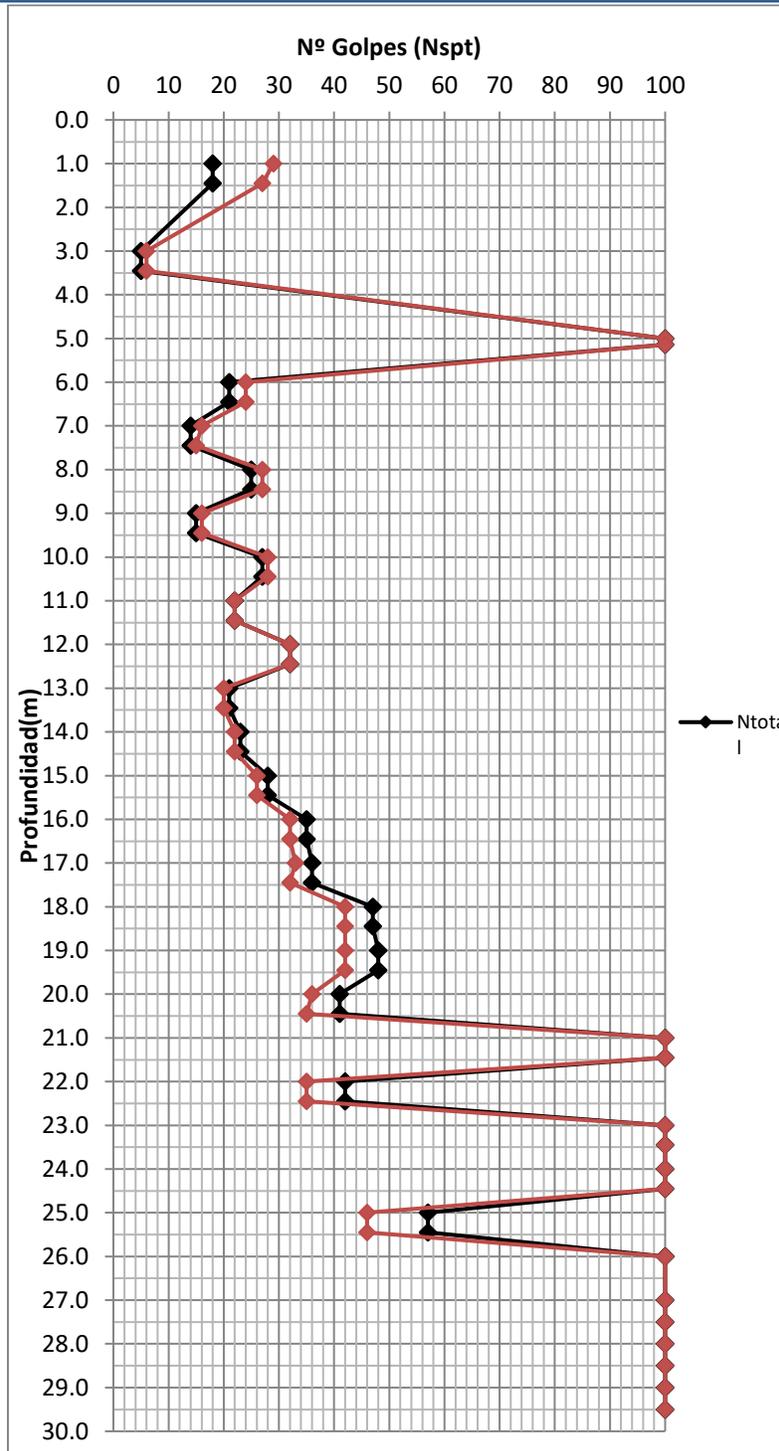
Imagen 17: Resultado SPT, S1.

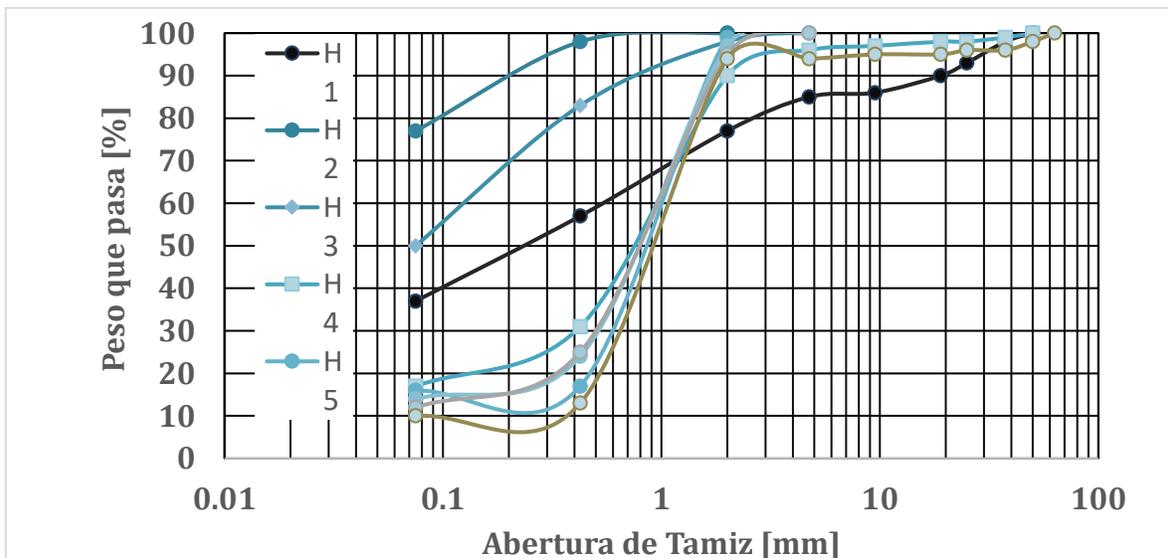
A continuación, se presentan las gráficas donde se puede visualizar las curvas granulométricas por horizonte de sondaje.

Imagen 18: Curva granulométrica para cada horizonte de S1.

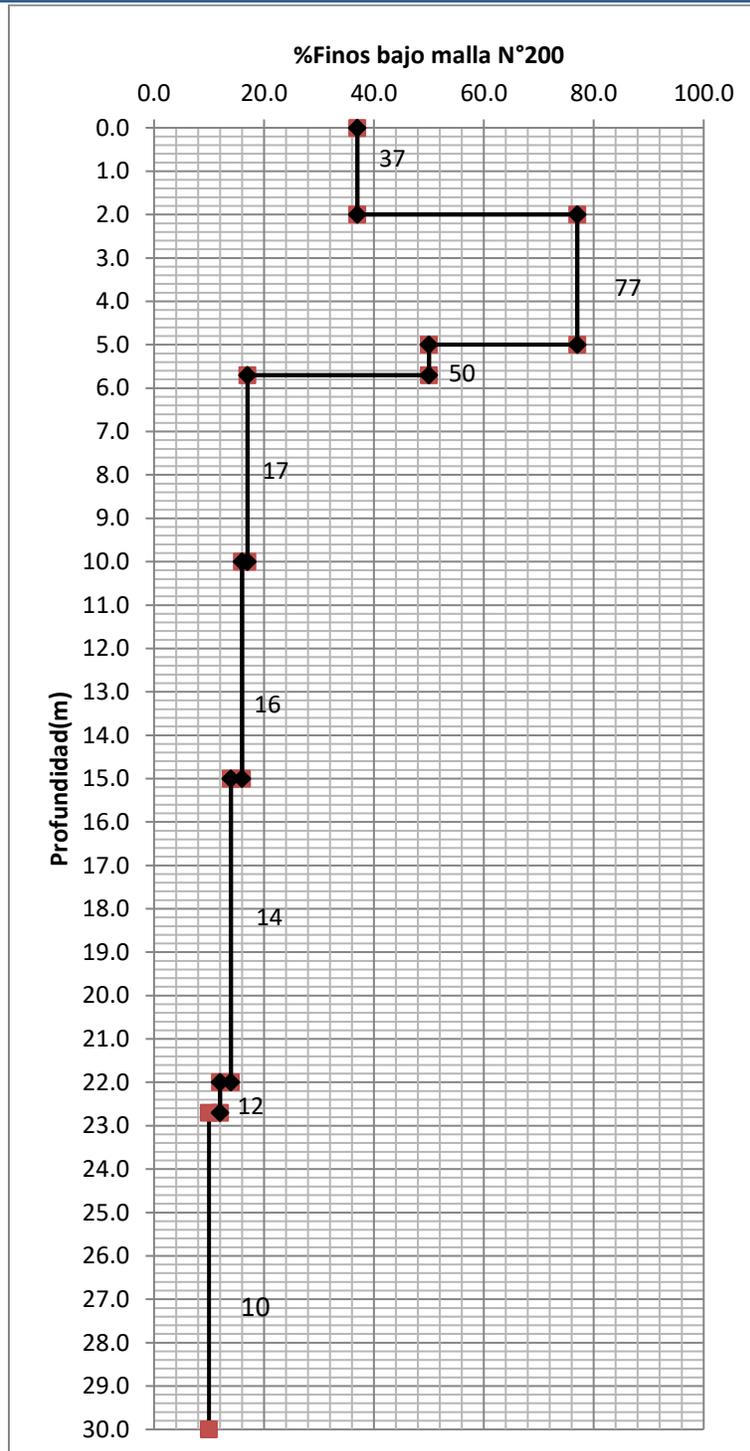
**Imagen 19: % de finos bajo malla N° 200, S1.**

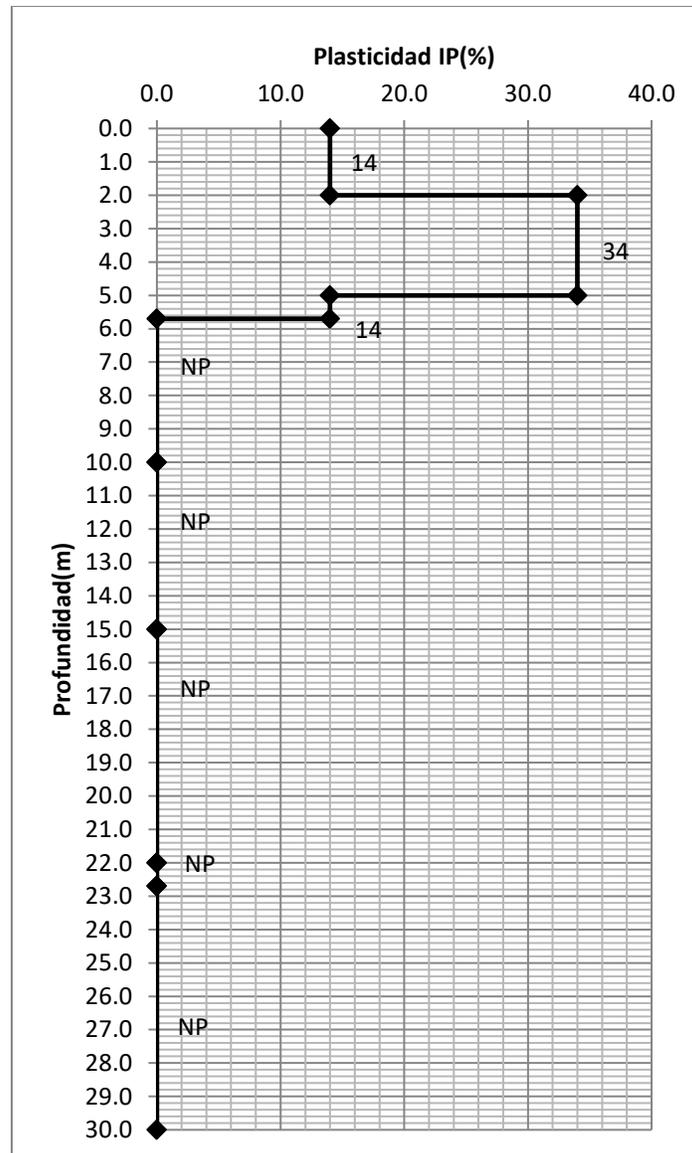
A continuación, se presentan los resultados de plasticidad para sondaje 1:

Imagen 20: IP %, S1.

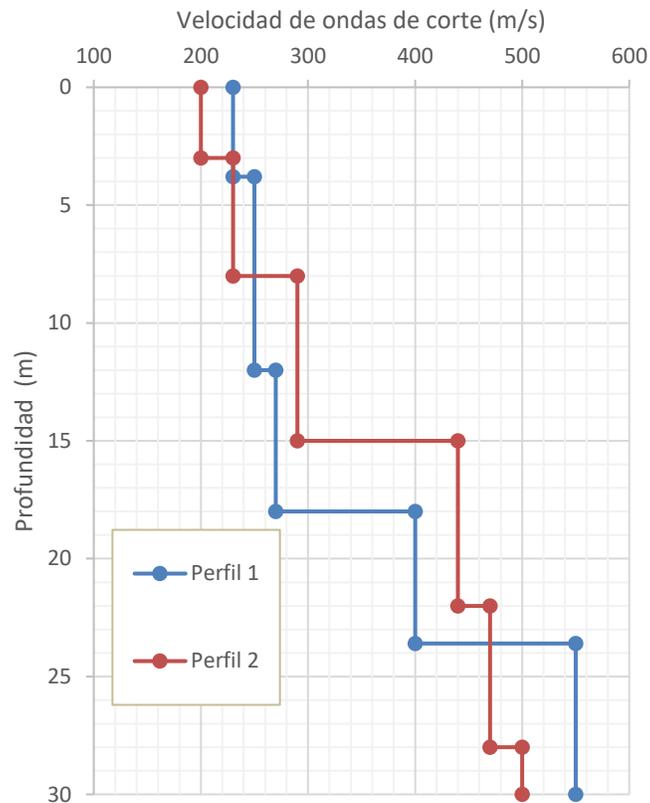
Finalmente, la Imagen 22 muestra los perfiles de onda de corte seleccionados para el arreglo 1 y 2.

**Imagen 22: Perfiles de velocidad de onda de corte en profundidad.**

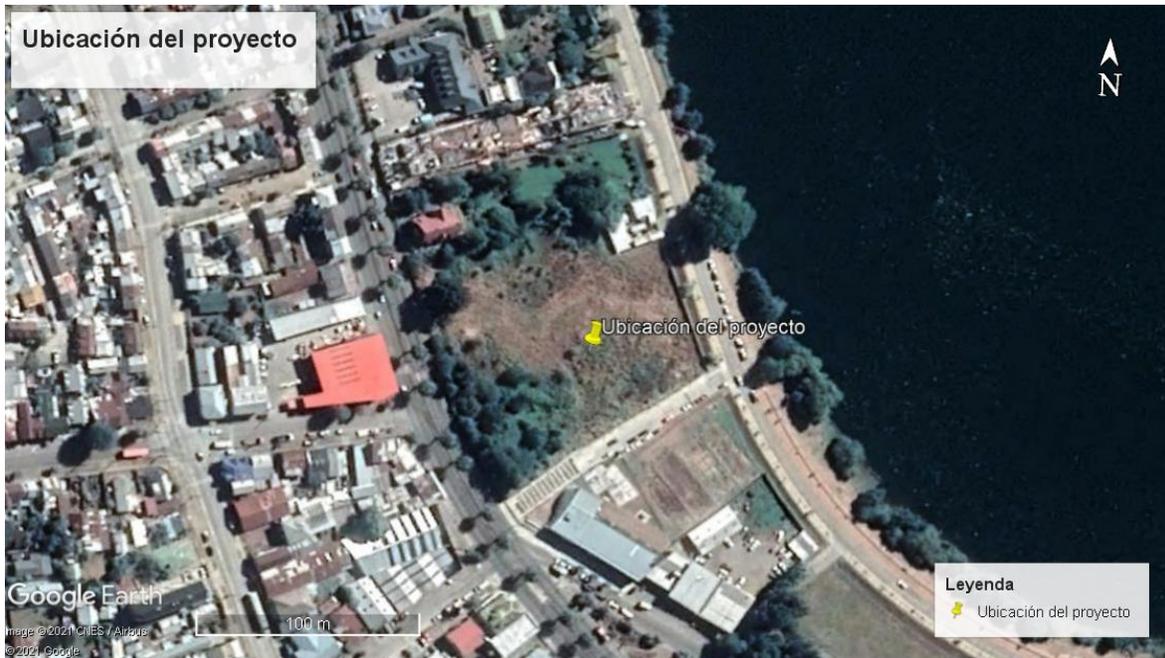
**Imagen 1: Emplazamiento del proyecto.**

Con motivo de realizar la clasificación sísmica del Terreno para el proyecto denominado “**Estudio base y cabida Valdivia SNPC**”, ubicado en la comuna de Valdivia, Región de Los Ríos. La ubicación del proyecto es indicada en la **Imagen 1**.

El estudio consistió en la medición de 2 perfiles sísmicos, de manera tal de obtener el parámetro Vs 30 mediante mediciones de micro-vibraciones ambientales y con fuente activa.

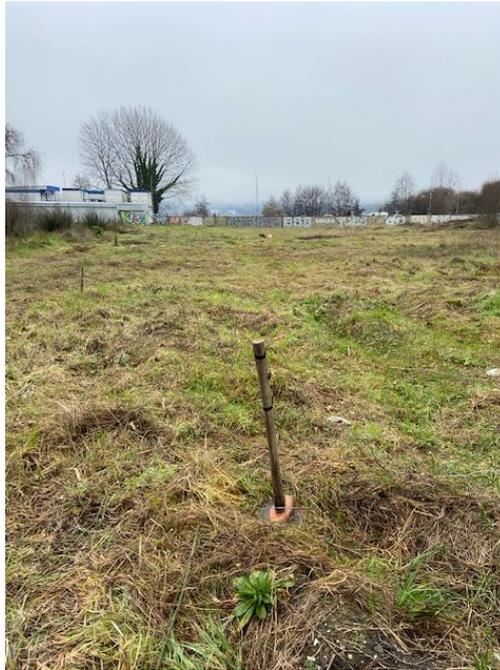
**Imagen 2: Disposición Arreglo 1, 69 m de longitud con dirección OSO – ENE.**

Las Imágenes 2 y 3 muestra una imagen de los arreglos dispuestos en terreno, mientras que en la Imagen 4 se ve la distribución de los arreglos mediante el programa Google Earth.

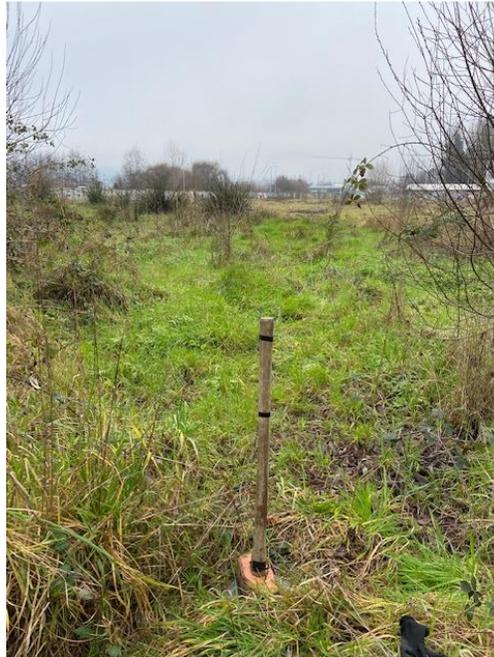
**Imagen 3: Disposición Arreglo 2, 69 m de longitud con dirección NO - SE.**

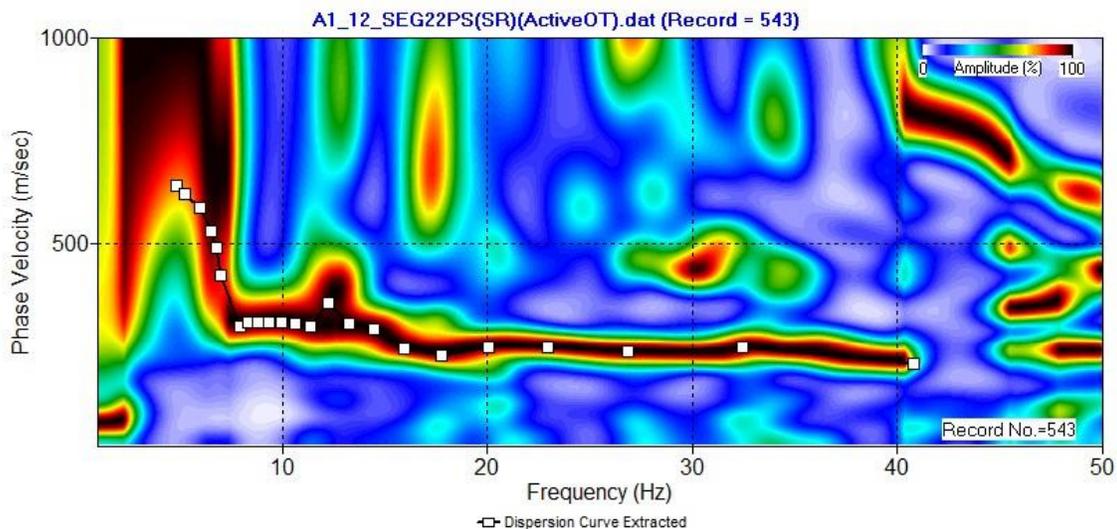
**Imagen 5: Curva de dispersión representativa para el arreglo 1, fuente activa (MASW).**

En las siguientes imágenes se entregan las curvas de dispersión más representativas para los distintos arreglos realizados.

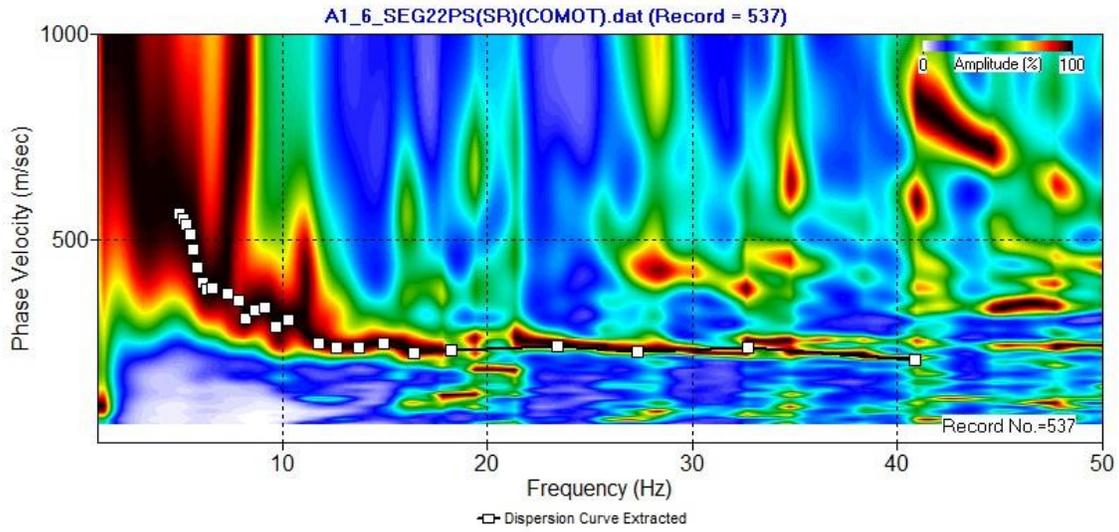
**Imagen 6: Curva de dispersión representativa para el arreglo 1, (Combinado).**

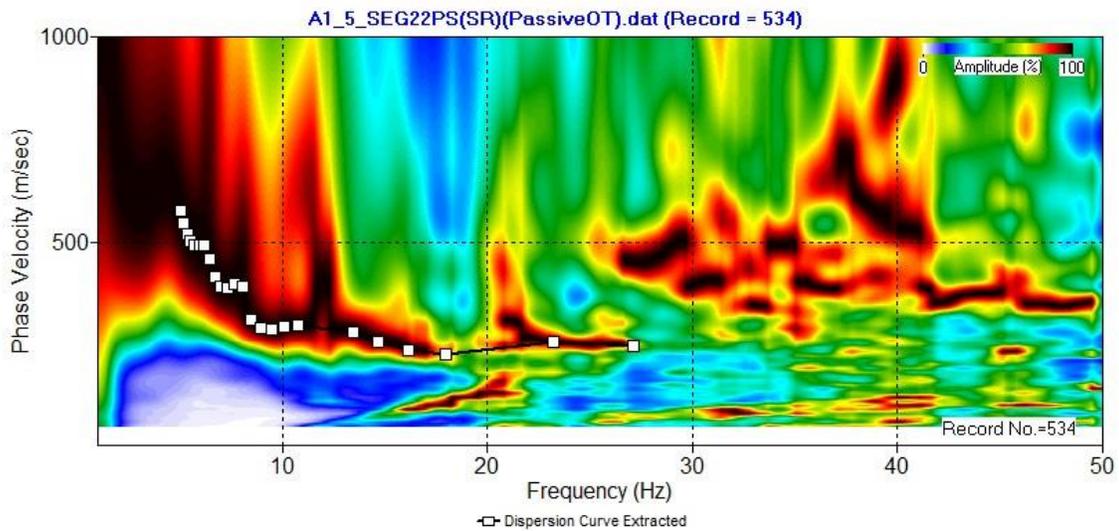
**Imagen 7: Curva de dispersión representativa para el arreglo 1, fuente pasiva (ReMi).**

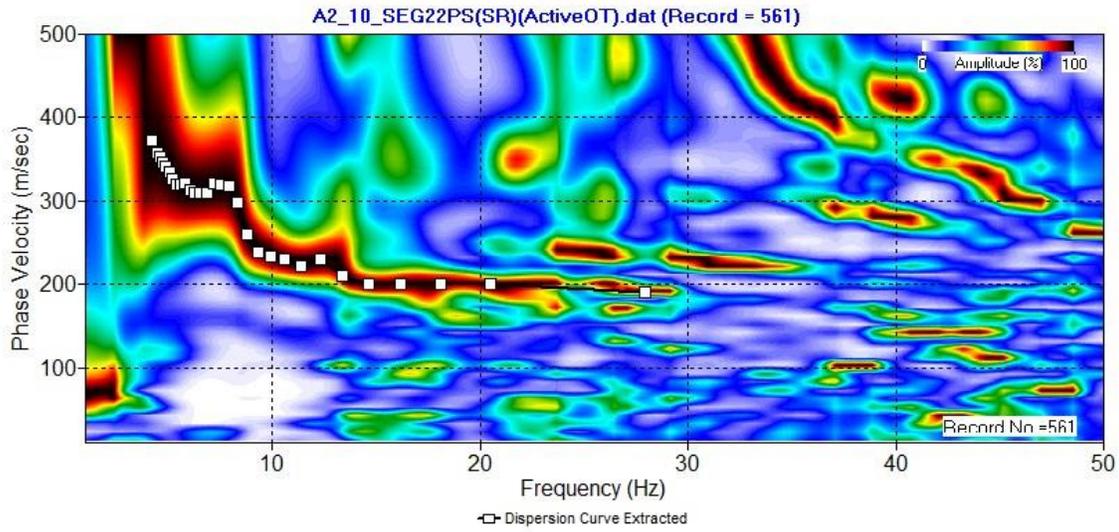
**Imagen 8: Curva de dispersión representativa para el arreglo 2, fuente pasiva (MASW).**

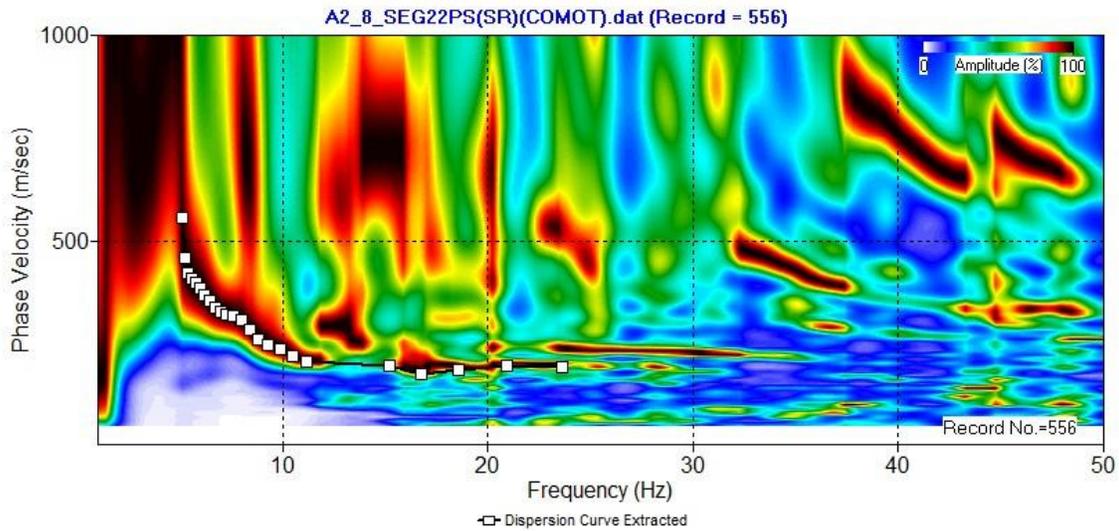
**Imagen 9: Curva de dispersión representativa para el arreglo 2, (Combinado).**

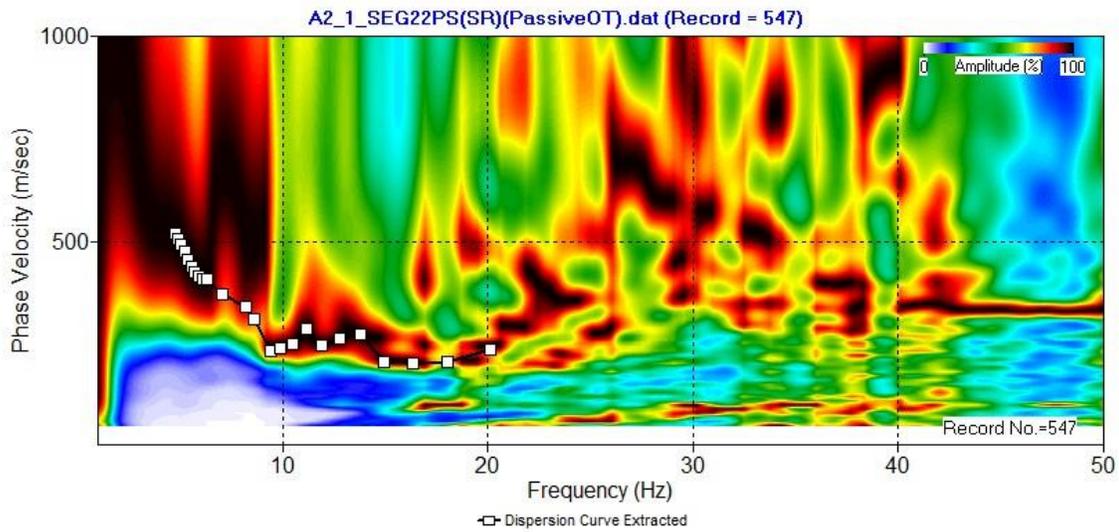
**Imagen 10: Curva de dispersión representativa para el arreglo 2, fuente pasiva (ReMi).**

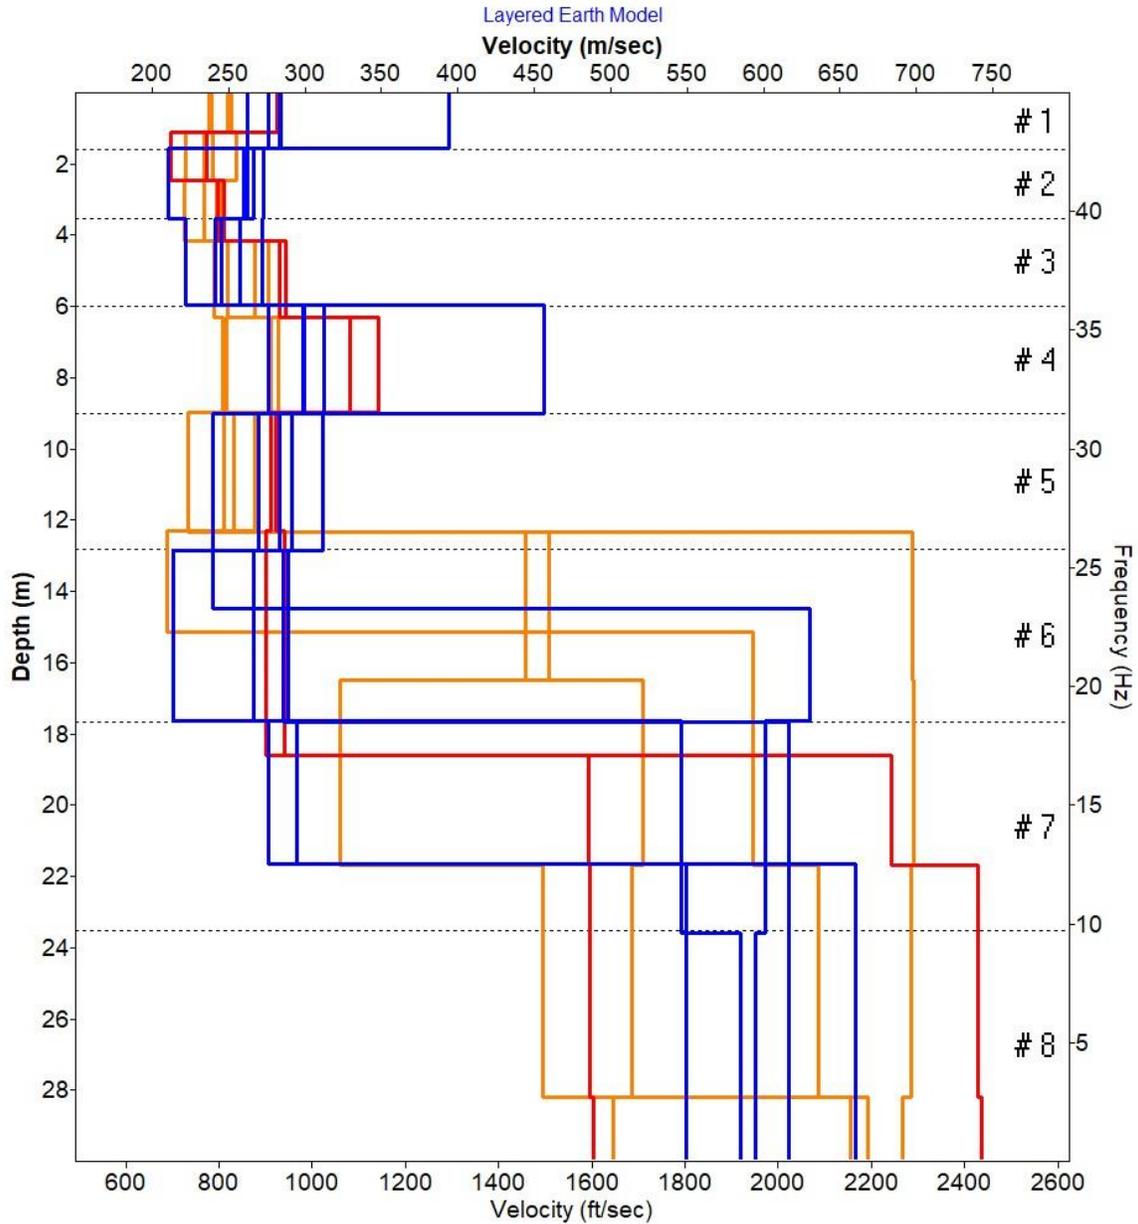
**Imagen 11: Perfil de velocidades de ondas de corte en base a ensayos activos (rojo), pasivos (azul) y combinados (naranjos) del arreglo 1.**

Posteriormente a partir de la inversión de las curvas de dispersión se obtienen los perfiles de velocidades de ondas de corte para cada caso, estos representan las distintas iteraciones realizadas en terreno. A continuación, se puede visualizar el perfil de velocidades de onda de corte del Arreglo 1 en la Imagen 11 y para el Arreglo 2 en la Imagen 12.

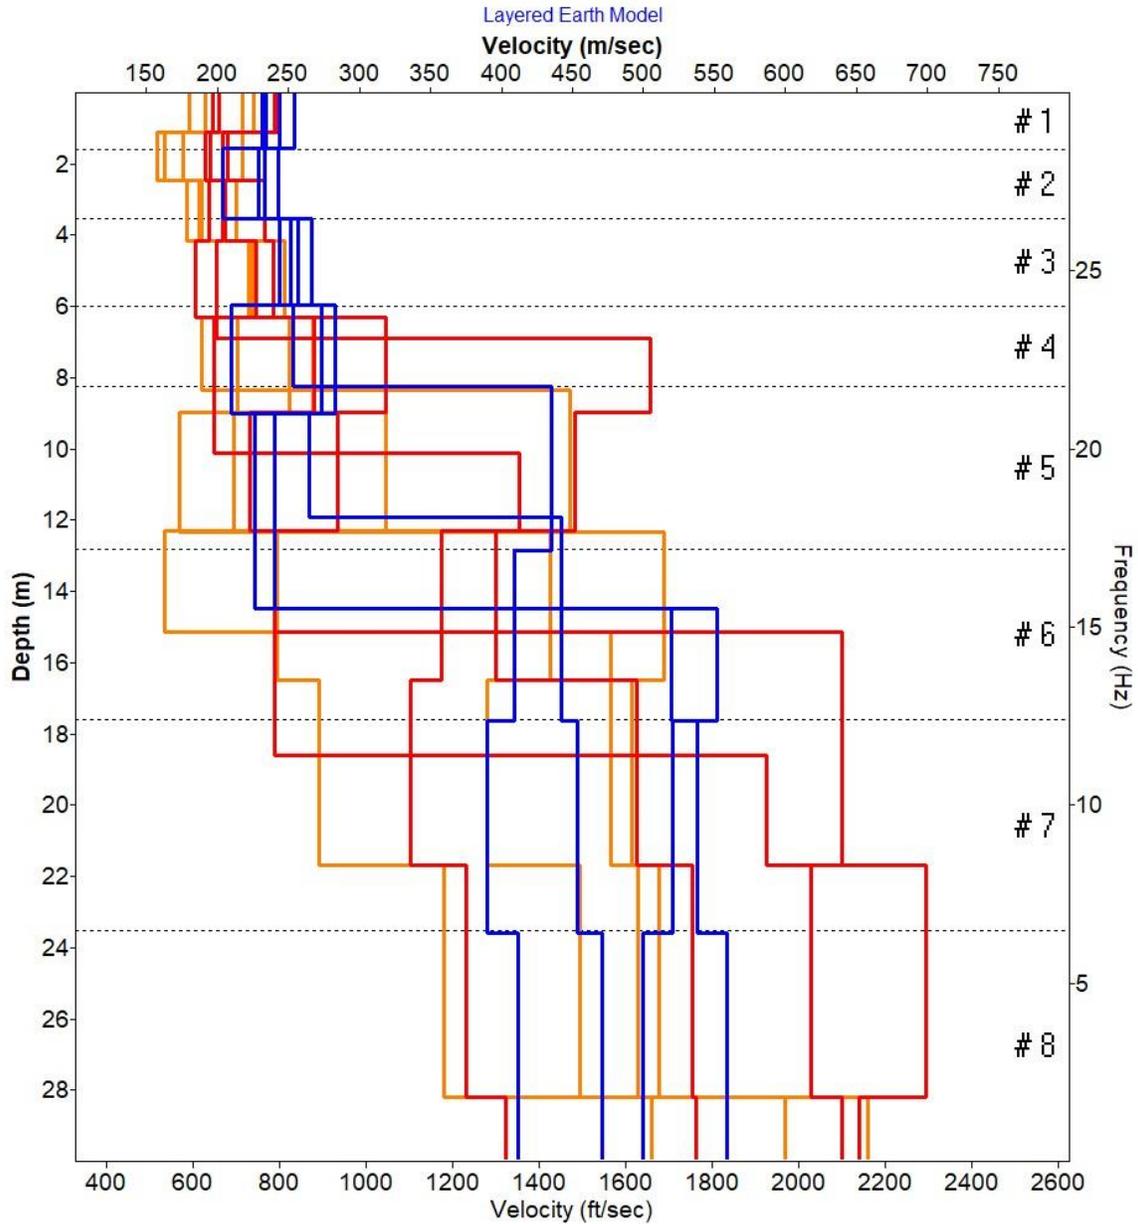
**Imagen 12: Perfil de velocidades de ondas de corte en base a ensayos activos (rojo), pasivos (azul) y combinados (naranjos) del arreglo 2.**

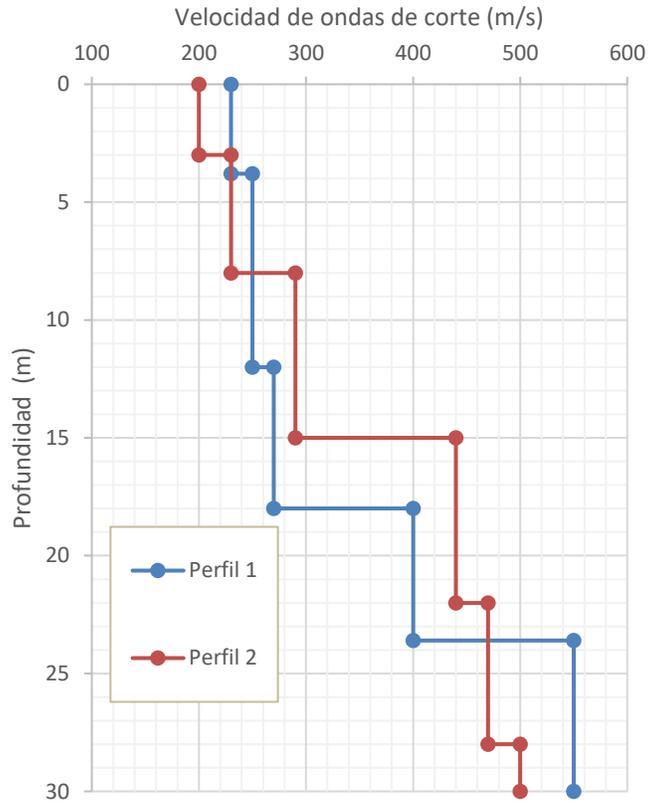
Finalmente, la Imagen 13 muestra los perfiles de onda de corte seleccionados para el arreglo 1 y 2.

**Imagen 13: Perfiles de velocidad de onda de corte en profundidad.**

A partir de los diferentes datos analizados se selecciona un perfil característico para cada arreglo, priorizando en los metros más superficiales los ensayos activos y combinados, mientras que en los más profundos los ensayos pasivos (REMI), donde se hace un promedio de todas las iteraciones considerando principalmente los casos más desfavorables, con las cuales se obtiene la velocidad de onda de corte Vs30, las cuales se pueden visualizar en las siguientes tablas.

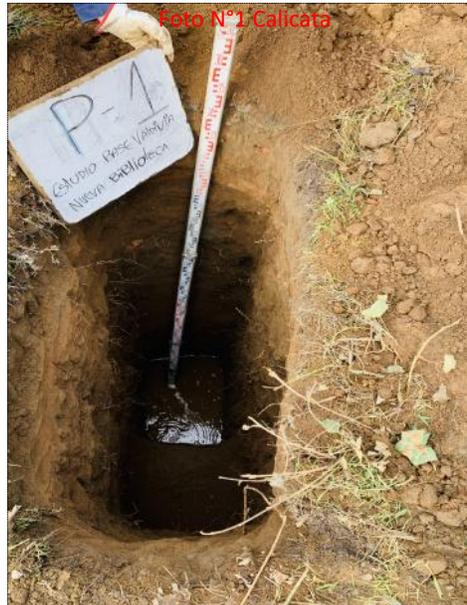
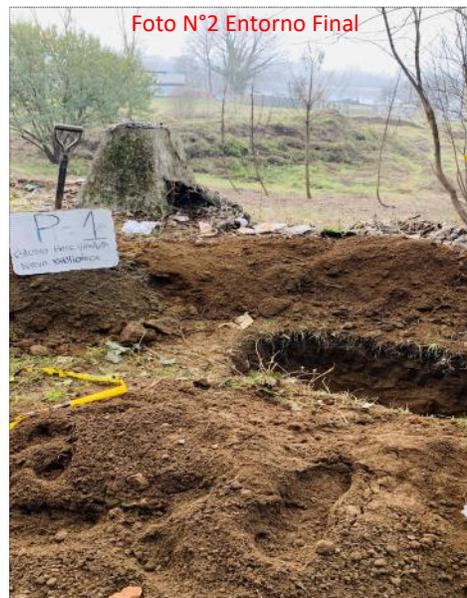
**PROYECTO:** Estudios base y cabida Valdivia SNPC  
**MANDANTE:** Tandem Ltda.  
**CALICATA N°:** P-1  
**UBICACIÓN UTM:** Ramón Picarte N°325, Comuna de Valdivia  
 Zona 18H: 651.614 m E - 5.590.399m S

ESTRATIGRAFÍA			
ESTRATO	DE (m)	A (m)	CLASIFICACIÓN
1	0,00	0,30	-
2	0,30	3,20	MH
3	3,20	4,00	SM
4	-	-	-
5	-	-	-

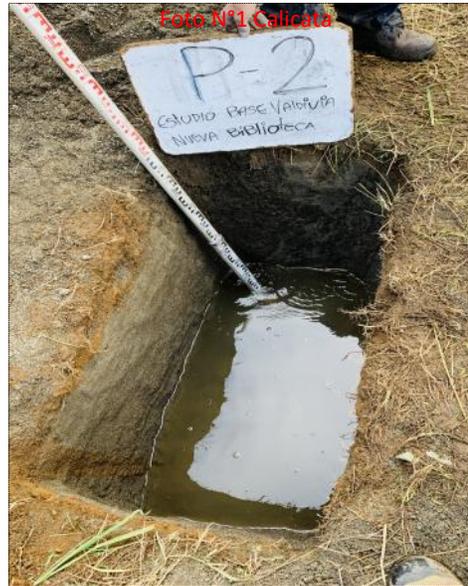
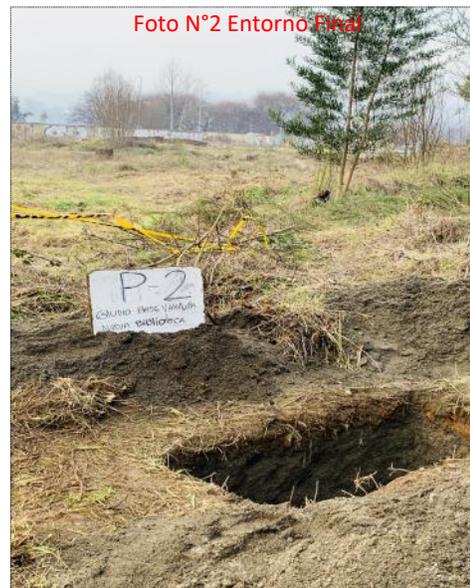
**PROYECTO:** Estudios base y cabida Valdivia SNPC  
**MANDANTE:** Tandem Ltda.  
**CALICATA N°:** P-2  
**UBICACIÓN UTM:** Ramón Picarte N°325, Comuna de Valdivia  
 Zona 18H: 651.596m E - 5.590.439 m S

<b>ESTRATIGRAFÍA</b>			
<i>ESTRATO</i>	<i>DE (m)</i>	<i>A (m)</i>	<i>CLASIFICACIÓN</i>
1	0,00	0,25	-
2	0,25	3,00	SP-SM
3	-	-	-
4	-	-	-
5	-	-	-
