# ANEXO VIII. ESTUDIO GEOTÉCNICO DE SUELO

ESTUDIOS BASE Y CABIDA VALDIVIA SNPC  
PROYECTO NUEVA BIBLIOTECA VALDIVIA  
COMUNA DE VALDIVIA – REGIÓN DE LOS RÍOS

INFORME CARACTERIZACIÓN GEOTÉCNICA  
ESTUDIOS BASE Y CABIDA VALDIVIA SNPC  
PROYECTO NUEVA BIBLIOTECA VALDIVIA

OBRA	ESTUDIOS BASE Y CABIDA VALDIVIA SNPC.			
UBICACIÓN	RAMÓN PICARTE, COMUNA DE VALDIVIA, REGIÓN DE LOS RÍOS.			
CLIENTE	FRANCISCO PRADO.			
MANDANTE	TANDEM LTDA.			
INFORME	FECHA	VERSIÓN	PREPARO	REVISO
ENTREGA PRELIMINAR	11/08/2021	1	FRB	DRC

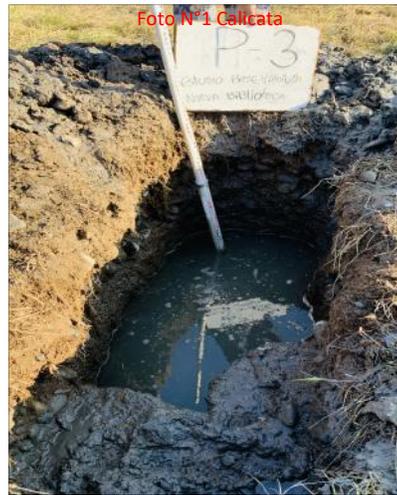
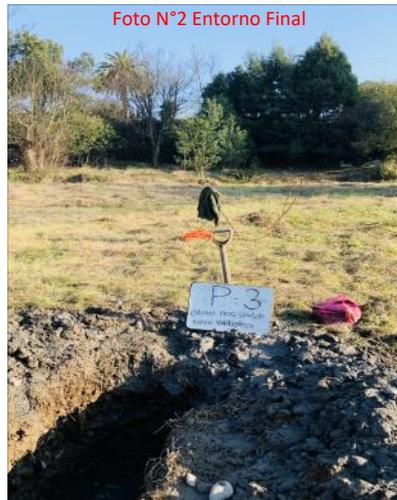
**PROYECTO:** Estudios base y cabida Valdivia SNPC  
**MANDANTE:** Tandem Ltda.  
**CALICATA N°:** P-3  
**UBICACIÓN UTM:** Ramón Picarte N°325, Comuna de Valdivia  
 Zona 18H: 651.636m E - 5.590.454 m S

ESTRATIGRAFÍA			
ESTRATO	DE (m)	A (m)	CLASIFICACIÓN
1	0,00	0,20	-
2	0,20	1,00	GM
3	1,00	2,00	MH
4	-	-	-
5	-	-	-

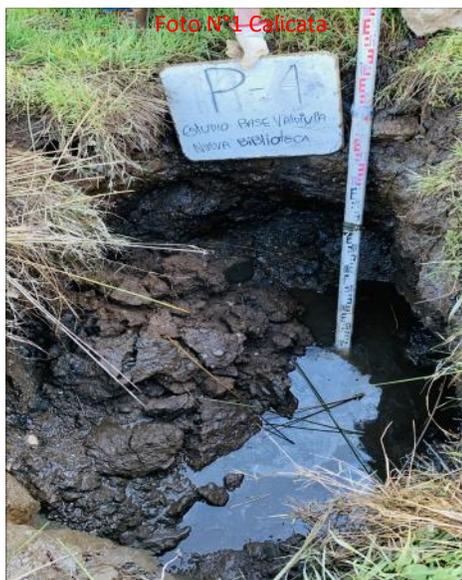
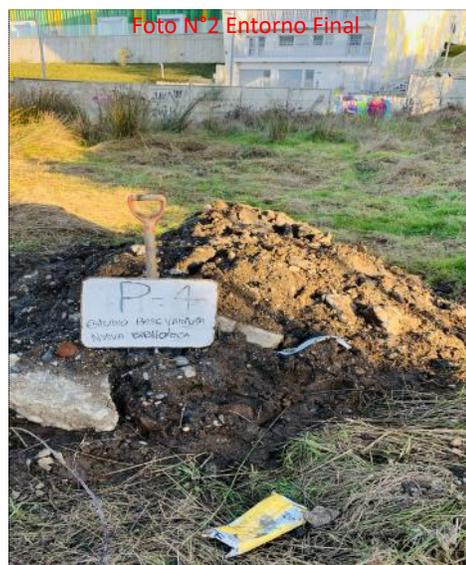
**PROYECTO:** Estudios base y cabida Valdivia SNPC  
**MANDANTE:** Tandem Ltda.  
**CALICATA N°:** P-4  
**UBICACIÓN UTM:** Ramón Picarte N°325, Comuna de Valdivia  
 Zona 18H: 651.647 m E - 5.590.416m S

<b>ESTRATIGRAFÍA</b>			
<b>ESTRATO</b>	<b>DE (m)</b>	<b>A (m)</b>	<b>CLASIFICACIÓN</b>
1	0,00	0,30	-
2	0,30	1,10	ML
3	1,10	1,80	ML
4	-	-	-
5	-	-	-
6	-	-	-

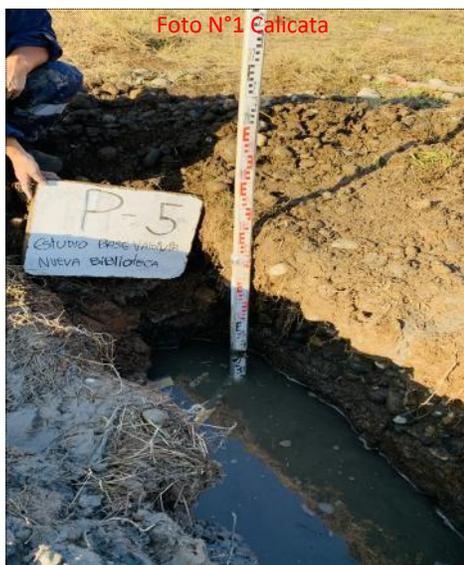
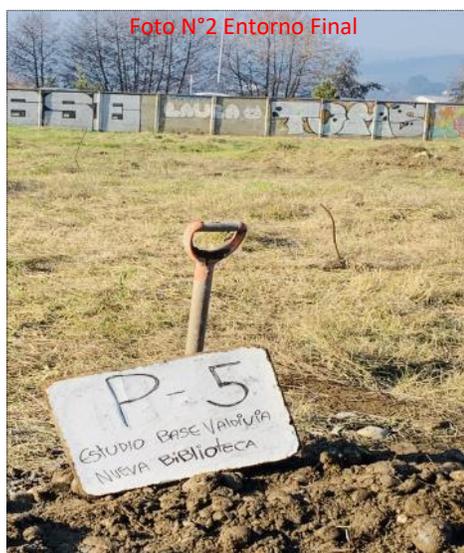
**PROYECTO:** Estudios base y cabida Valdivia SNPC  
**MANDANTE:** Tandem Ltda.  
**CALICATA N°:** P-5  
**UBICACIÓN UTM:** Ramón Picarte N°325, Comuna de Valdivia  
 Zona 18H: 651.670 m E - 5.590.460m S

<b>ESTRATIGRAFÍA</b>			
<b>ESTRATO</b>	<b>DE (m)</b>	<b>A (m)</b>	<b>CLASIFICACIÓN</b>
1	0,00	0,25	-
2	0,25	1,30	GM
3	1,30	1,80	MH
4	-	-	-
5	-	-	-

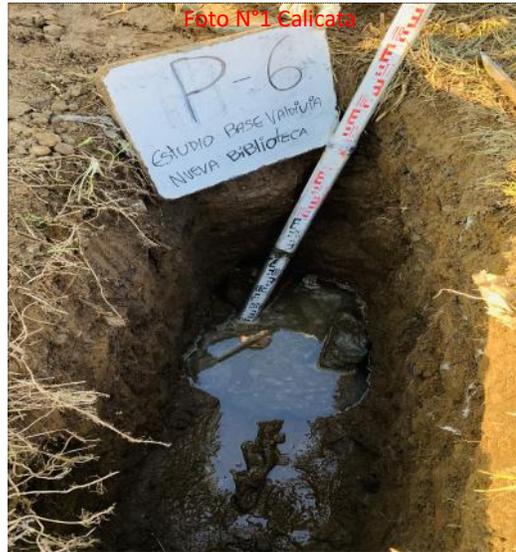
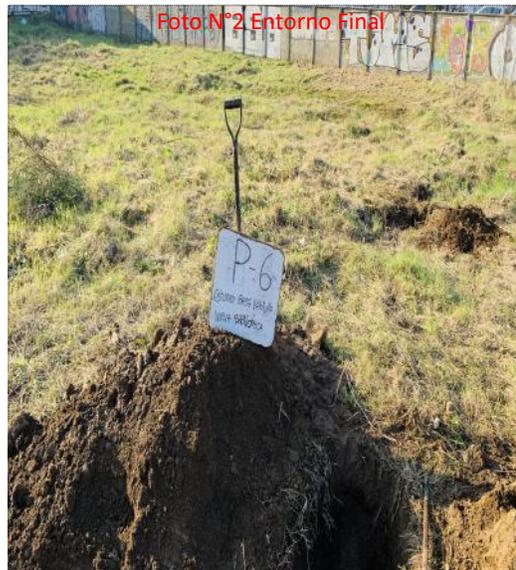
**PROYECTO:** Estudios base y cabida Valdivia SNPC  
**MANDANTE:** Tandem Ltda.  
**CALICATA N°:** P-6  
**UBICACIÓN UTM:** Ramón Picarte N°325, Comuna de Valdivia  
 Zona 18H: 651.679m E - 5.590.438m S

<b>ESTRATIGRAFÍA</b>			
<b>ESTRATO</b>	<b>DE (m)</b>	<b>A (m)</b>	<b>CLASIFICACIÓN</b>
1	0,00	0,30	-
2	0,30	1,80	ML
3	-	-	-
4	-	-	-
5	-	-	-
6	-	-	-

En estrato de limo arenoso de consistencia media, se ejecuta un ensayo de infiltración porchet, para evaluación de su aporte infiltrante para obras de aguas lluvias. Dichos resultados se muestran a continuación.

Calicata N°	Cota de ensayo (m)	Horizonte	Tipo de suelo	infiltración promedio	
				(mm/hr)	(cm/hr)
P-6	0.10-0.40	1 y 2	ML	146	14.6

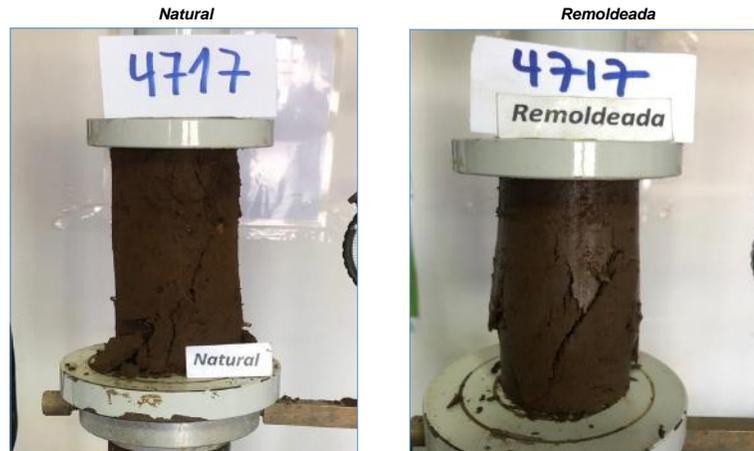
**5.- Fotografía de la falla**

Resultados del ensayo	Probeta	
	Natural	Remoldeada
Densidad seca (g/cm <sup>3</sup> )	0,663	0,658
Humedad (posterior a ensayo) (%)	92,9	93,0
Resistencia de la compresión no confinada (qu) (kPa)	49,73	62,96
Resistencia al corte (qu / 2) (kPa)	24,87	31,48
Altura promedio de la muestra (mm)	102,0	100,0
Diámetro promedio de la muestra (mm)	51,0	50,0
Relación altura / diámetro	2,00	2,00
Velocidad de deformación promedio (%/min)	1,20	1,20
Deformación en la falla (%)	1,96	4,00
Gravedad específica	2,57	2,57
Grado de Saturación (%)	83,0	82,3
Razón de Vacíos	2,88	2,91
Sensitividad	0,79

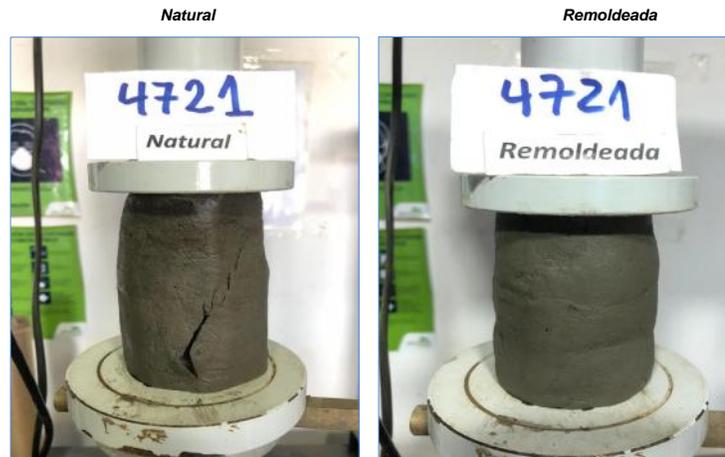
**5.- Fotografía de la falla**

Resultados del ensayo	Probeta	
	Natural	Remoldeada
Densidad seca (g/cm <sup>3</sup> )	1,009	1,013
Humedad (posterior a ensayo) (%)	55,9	59,1
Resistencia de la compresión no confinada (qu) (kPa)	19,99	18,45
Resistencia al corte (qu / 2) (kPa)	10,00	9,23
Altura promedio de la muestra (mm)	110,0	100,0
Diámetro promedio de la muestra (mm)	52,0	50,0
Relación altura / diámetro	2,12	2,00
Velocidad de deformación promedio (%/min)	1,20	1,20
Deformación en la falla (%)	17,27	20,00
Gravedad específica	2,50	2,50
Grado de Saturación (%)	94,5	100,7
Razón de Vacíos	1,48	1,47
Sensitividad	1,08

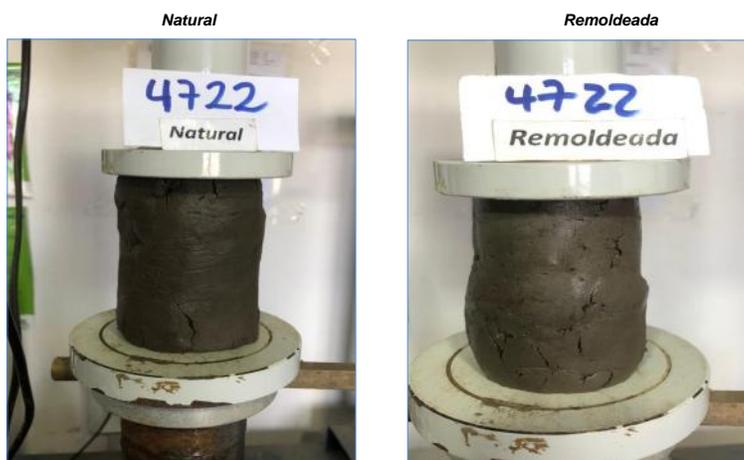
**5.- Fotografía de la falla**

Resultados del ensayo	Probeta	
	Natural	Remoldeada
Densidad seca (g/cm <sup>3</sup> )	1,074	0,973
Humedad (posterior a ensayo) (%)	54,4	51,4
Resistencia de la compresión no confinada (qu) (kPa)	19,62	14,76
Resistencia al corte (qu / 2) (kPa)	9,81	7,38
Altura promedio de la muestra (mm)	110,0	100,0
Diámetro promedio de la muestra (mm)	53,0	50,0
Relación altura / diámetro	2,08	2,00
Velocidad de deformación promedio (%/min)	1,20	1,20
Deformación en la falla (%)	17,27	20,00
Gravedad específica	2,58	2,58
Grado de Saturación (%)	100,1	80,3
Razón de Vacíos	1,40	1,65
Sensitividad	1,33

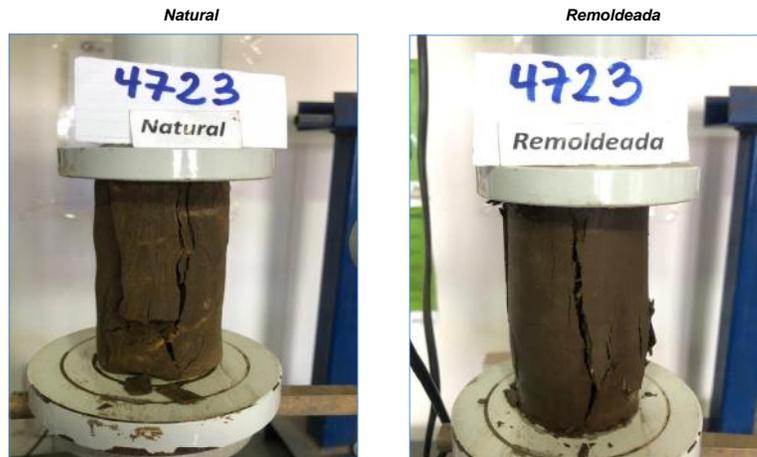
**5.- Fotografía de la falla**

Resultados del ensayo	Probeta	
	Natural	Remoldeada
Densidad seca (g/cm <sup>3</sup> )	1,214	1,221
Humedad (posterior a ensayo) (%)	42,6	39,6
Resistencia de la compresión no confinada (qu) (kPa)	1318,41	482,26
Resistencia al corte (qu / 2) (kPa)	659,21	241,13
Altura promedio de la muestra (mm)	96,0	100,0
Diámetro promedio de la muestra (mm)	48,0	50,0
Relación altura / diámetro	2,00	2,00
Velocidad de deformación promedio (%/min)	1,20	1,20
Deformación en la falla (%)	1,30	1,75
Gravedad específica	2,61	2,61
Grado de Saturación (%)	96,7	90,9
Razón de Vacíos	1,15	1,14
Sensitividad	2,73
