PROYECTO	MODIFICACIÓN PROYECTO ALCANTARILLADO AGUAS SERVIDAS: "EXTENSIÓN RED DE ALCANTARILLADO AGUAS SERVIDAS DE ZUÑIGA, COMUNA DE SAN VICENTE DE TAGUA TAGUA"	
	CONTENIDO	INFORME FITOSANITARIO	
	VERSIÓN	0

INFORME FITOSANITARIO

De la arboleda del poblado de Zúñiga, Comuna de San Vicente de Tagua Tagua Región de O'Higgins

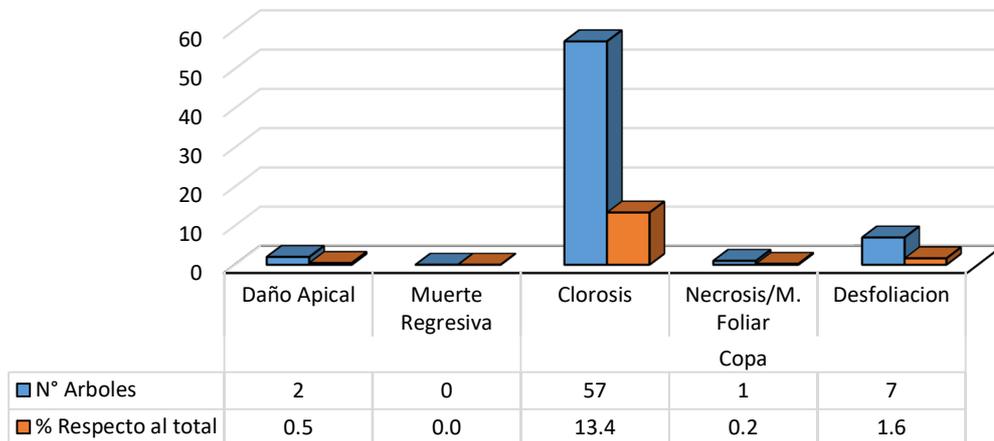
Prevalencia de sintomatología a nivel de copa

Figura 2. Se observa la cantidad de árboles con algún síntoma de deficiencia y daño en la copa de los arboles causado por algún agente patógeno o deficiencia nutricional (ver anexo 4).

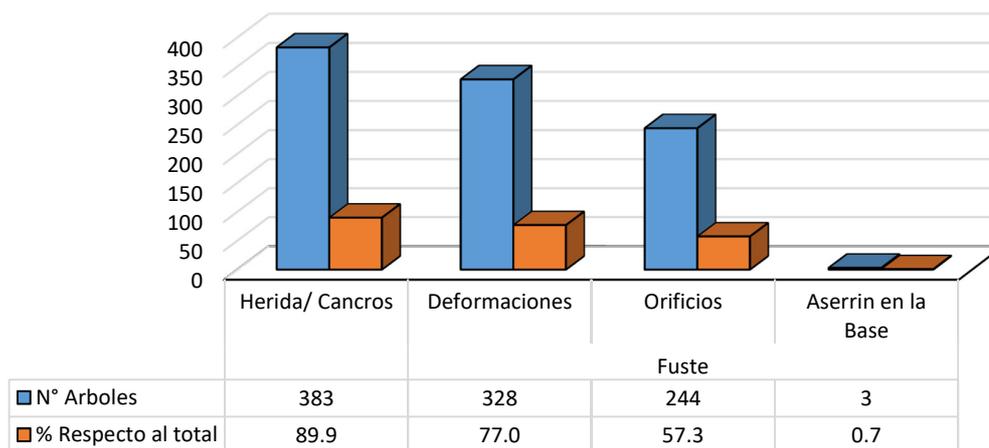
Prevalencia de sintomatología a nivel de Fuste

Figura 3. Representa la cantidad y porcentajes de árboles que presenta algún daño en su fuste causado por algún agente tanto patógeno y antrópico (ver anexo 5, 6 y 7).

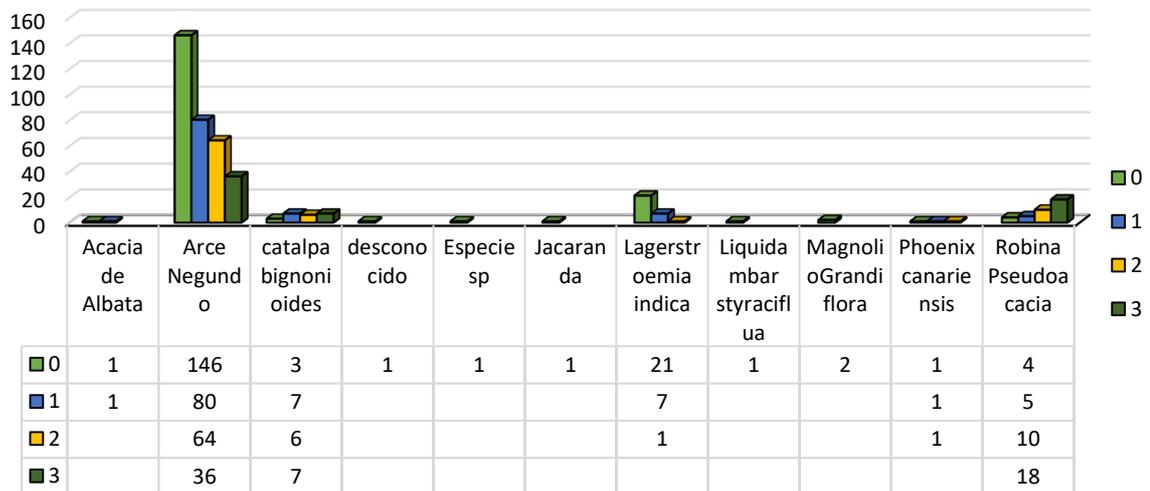
Orificios en el fuste por Especies

Figura 6. Representa los orificios en el fuste causados por Insectos, hongos, y efectos antrópicos por especie y categorías. Dónde: 0 es sin daño, 1 bajo, 2 medio, 3 alto

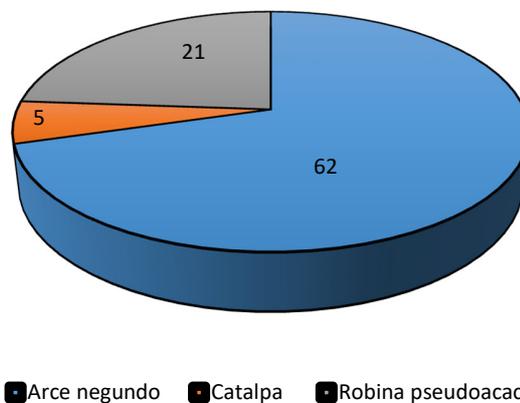
Cantidad de arboles a extraer

El análisis de los datos determino que existe un número de árboles se encuentra en malas condiciones y debieran considerarse su extracción.

Figura 14. Representa la extracción de árboles con un nivel de daño alto en fuste ramas y copa.

Se recomienda la extracción de los árboles que se encuentran en malas condiciones fitosanitarias lo más pronto posible o antes del próximo invierno para evitar la caída por viento, dependiendo de la intensidad de este o de sus las ráfagas, puede desganchar las ramas que se encuentran afectadas por agentes patógenos y daño mecánico, y arboles con poco vigor, podrían causar daño en propiedades y personas.

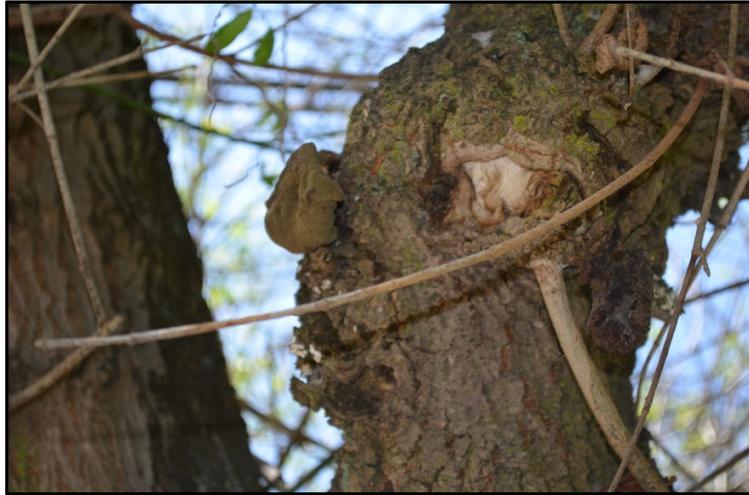
Anexo 8. Evidencia de presencia de *Agrocybe cylindracea*.

Los hongos son organismos fundamentales en el ciclo de la degradación de la materia orgánica, están presentes en todos los ecosistemas. Existen hongo de todos tamaños, desde microscópicos hasta grandes setas, de todos colores y formas. Se desarrollan preferentemente en lugares húmedos y oscuros. Donde *Agrocybe cylindracea* es un xilófago descomponedor de madera y se identificó en individuos de *Acer negundo*. En el arbolado se encontraron indicadores positivos de huésped, se detectó la especie *Agrocybe cylindracea* (ver anexo 8).

Respecto a la especie *Arce Negundo*, Es un árbol con muy mal estado sanitario. Daños en el fuste asociado al ataque de insectos y hongos xilófagos, descomponedores de madera *Agrocybe cylindracea* favorecidos por daño producto de herida en la madera y la mala ejecución de las actividades silvícolas. Limita la Vida útil del árbol urbano la que no sobrepasa los 40 años.

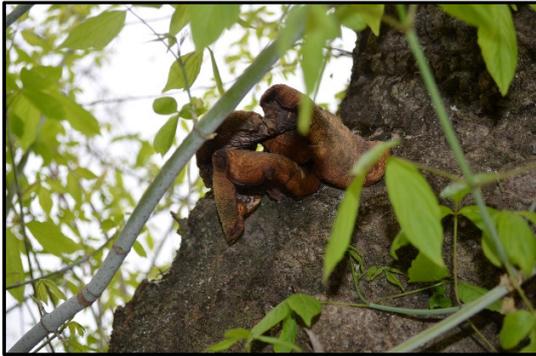
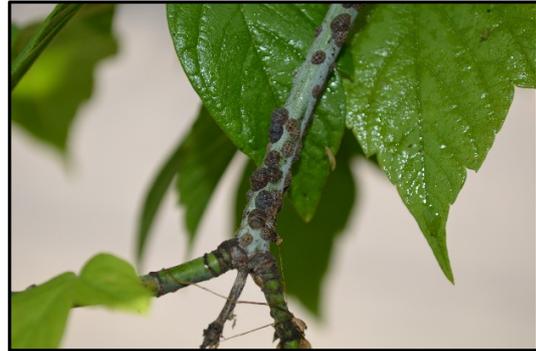
Anexo 10. Presencia de hongos y conchuelas

Las Conchuelas son Insectos Chupadores que se alimentan al igual que los Pulgones, de la savia de las plantas. Los daños que causa su presencia en las plantas son debilitamiento y muerte de ramas y ramillas.

También es frecuente la presencia de Fumagina en forma secundaria que se desarrolla en ella (ver anexo 10).

Los árboles que se encuentran en un estado de daño bajo a medio se pueden aplicar medidas de control sanitario para disminuir y/o frenar su avance de su enfermedad.

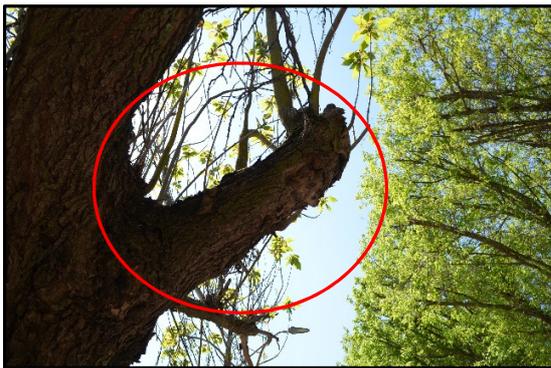
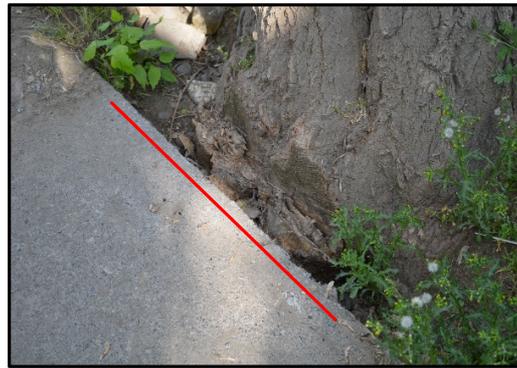
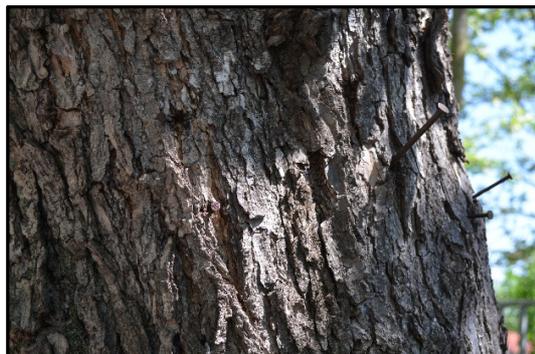
Anexo 11. Poda mal realizada y daño antrópico.

Uno de los factores importante en el deterioro del arbolado es la intervención antrópica que queda manifestado en la mala ejecución de la poda aérea de seguridad de la línea eléctrica, y de los diferentes daños causados a los fustes con diferentes elementos (ver anexo 11).

Las podas realizadas sin criterios técnicos adecuados deterioran a los árboles y propician su debilitamiento, haciéndolos más susceptibles a las enfermedades y al ataque de plagas, que reducen su esperanza de vida u ocasionan su muerte. Muchas veces el deterioro es irreversible y es necesario la extracción, debido a la amenaza de afectación a bienes muebles, inmuebles y personas.

En relación a la poda, esta se debe ejecutar durante el proceso de dormancia o receso vegetativo para minimizar los daños; se sugiere la confección de un instructivo de poda realizado por un ingeniero forestal que permita evitar daño estructural del individuo.
