Instructivo\_de\_Intervención

Solicitud de Declaratoria  
de Zona Típica para  
el Pueblo de

**Zúñiga**

Comuna de  
San Vicente de Tagua Tagua  
Sexta Región

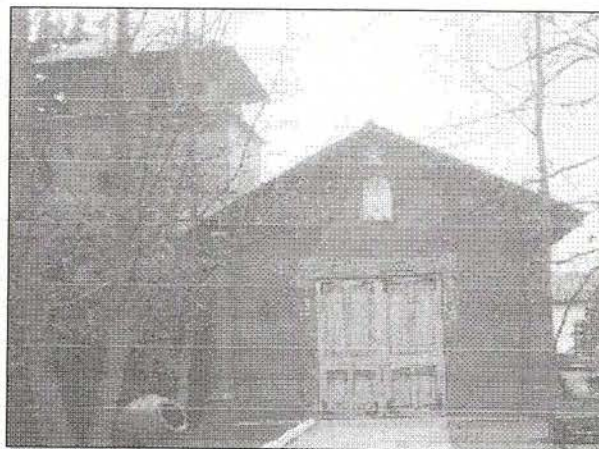
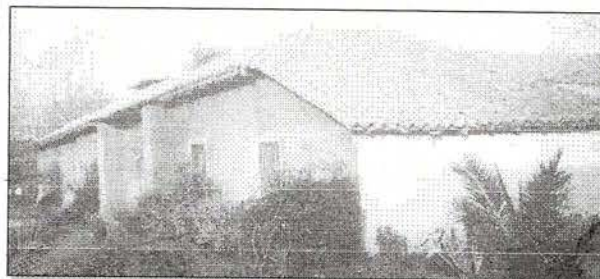
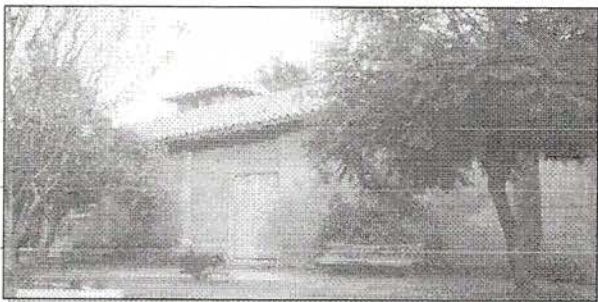
- Techumbre** .....: Naves con techumbre a dos aguas. Frontón triangular en acceso y "cola de pato" hacia el altar. Tijerales de madera, cubierta de tejas árabes, alero 80 cm sin forro. La cubierta original de tejas de la torre ha sido reemplazada por acero galvanizado ondulado. Consta en fotografía de 1984 que había un manto de techumbre a dos aguas entre la torre y la nave central. Techumbre en buen estado general de conservación.

- Fachadas** .....: Fachada de acceso principal con orientación este, de frontón triangular, con pilares decorativos exentos. Fachada lateral norte, hacia la plaza, con dos puertas y pilares decorativos insertos (embebidos). 12,38 % de vanos (dato de levantamiento). Buen estado de conservación.

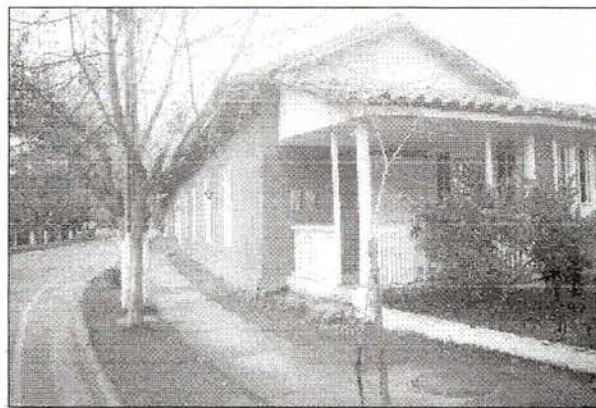
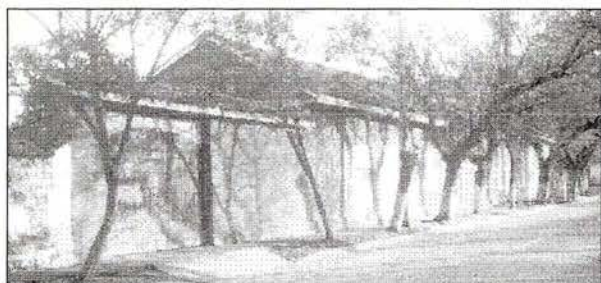
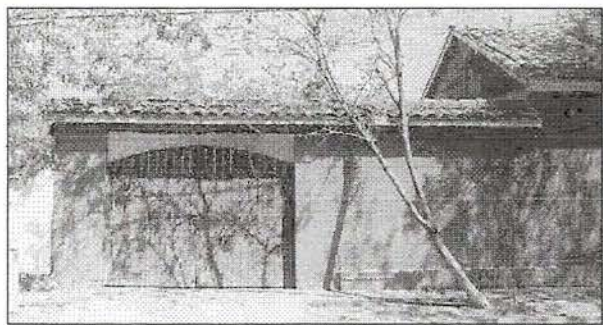
**Propietario** .....: Arzobispado de Rancagua, parroquia de Zúñiga.  
**Ubicación** .....: Calle Principal N° 164, en la esquina sur oriente de la plaza.  
**Superficie** .....: 627 m<sup>2</sup> estimados.  
**Valoración** .....: Inmueble de Interés Histórico - Artístico.  
**Conservación** .....: Buen estado de conservación.  
**Descripción** .....: Vivienda de adobe con un portal en la esquina hacia la plaza, el que era parte de un antiguo corredor ocupado con recintos en la actualidad.  
**Muros** .....: Albañilería de adobe en aparejo de cabeza, muros de 70 cm de espesor. En buen estado de conservación.  
**Techumbre** .....: Tijerales de madera, cubierta de tejas de arcilla coloniales, alero 0,8 m, alero forrado con entablado machihembrado. En buen estado de conservación.  
**Fachadas** .....: Fachada principal oriente 15% estimado de vanos. En buen estado de conservación.

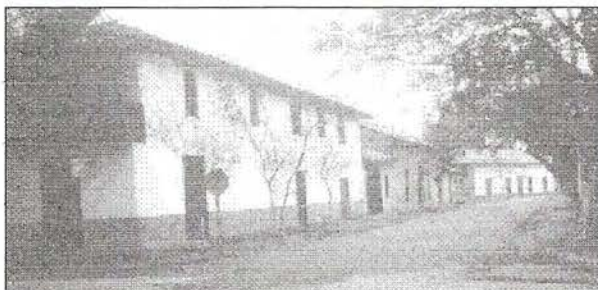
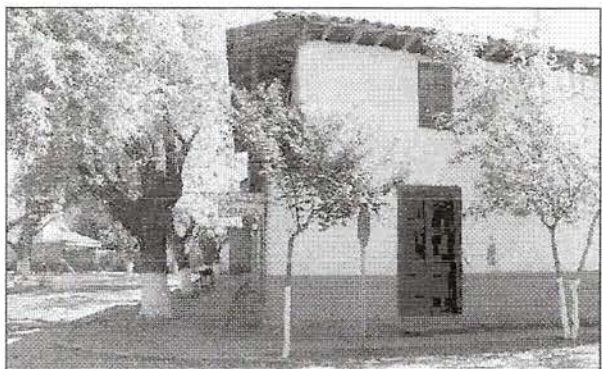
**Casa Guillermo Cáceres**

- Valoración** .....: Inmueble de Interés Histórico - Artístico.
- Conservación** .....: Primer piso buen estado, segundo piso regular estado de conservación.

- Descripción** .....: Casa esquina de dos pisos con balcón. Comercio en su planta baja.
- Muros** .....: Albañilería de adobe en aparejo de cabeza en primer piso, muros de 70 cm de espesor. Tabiquería de madera con adobe parado como relleno en el segundo piso. Buen estado de conservación en el piso bajo y regular en la planta alta.

- Techumbre** .....: Tijerales de madera, cubierta de tejas de arcilla coloniales, alero 0,8 m, alero sin forro. Buen estado estructural de conservación.

- Fachadas** .....: Fachadas sur y poniente, 17% de vanos estimados.

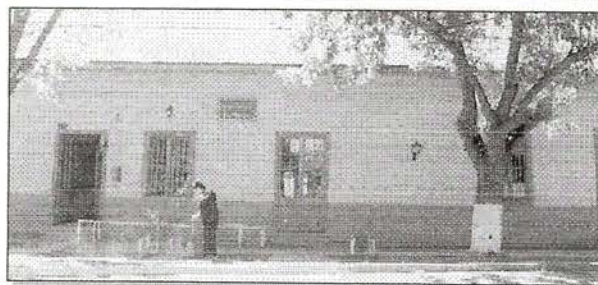
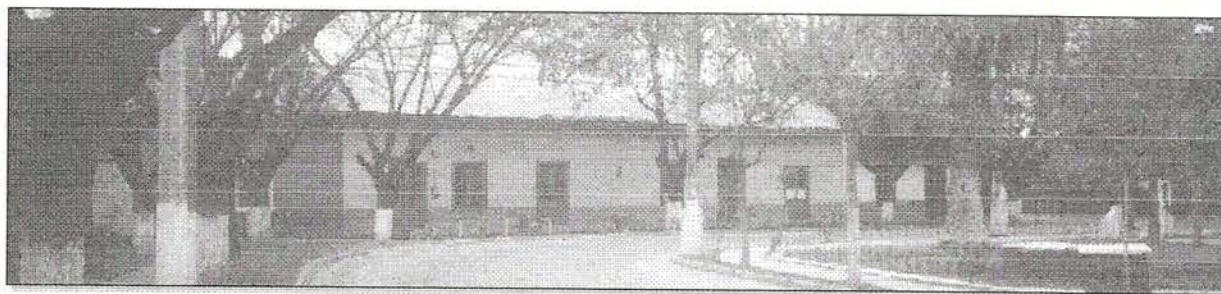
# Casa Edith del Valle

- Valoración** ..... Inmueble de interés Histórico - Artístico.
- Conservación** ..... Buen estado de conservación.
- Descripción** ..... Vivienda de adobe ubicada al medio de una hilera de tres casas que limita y conforma la plaza por el oriente. Actualmente funciona un restorán en ella.

- Muros** ..... Albañilería de adobe en aparejo de cabeza, muros de 70 cm de espesor. En buen estado de conservación.
- Techumbre** ..... Tijerales de madera, planchas de acero galvanizado ondulado como solución de cubierta, alero 0,8 m forrado con entablado machihembrado. En buen estado de conservación.

- Fachadas** ..... Fachada principal poniente 17% estimado de vanos. Puerta de acceso a la vivienda se destaca estéticamente en el conjunto. Buen estado de conservación.

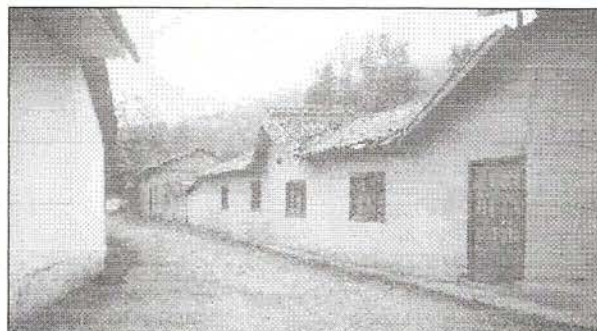
## **Casa Eliana Ramos**

- Valoración** .....: Inmueble de Interés Histórico - Artístico.
- Conservación** .....: Buen estado de conservación.
- Descripción** .....: Vivienda esquina de adobe con planta en forma de "L". Tiene habilitados locales comerciales. Ocupa la esquina noreste de Calle Principal con Callejón "El Congreso" al norte de la Plaza.

- Muros** .....: Albañilería de adobe en aparejo de cabeza, muros de 70 cm de espesor. Buen estado de conservación estructural.
- Techumbre** .....: Tijerales de madera, cubierta de tejas de arcilla coloniales, alero 0,8 m forrado con entablado machihembrado. Tapacán con molduras decorativas (único caso en el pueblo). Buen estado de conservación.

- Fachadas** .....: Fachada principal sur. 25% de vanos. Color actual: verde. Terminaciones en buen estado de conservación.

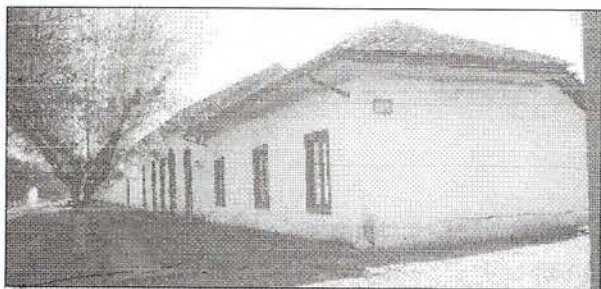
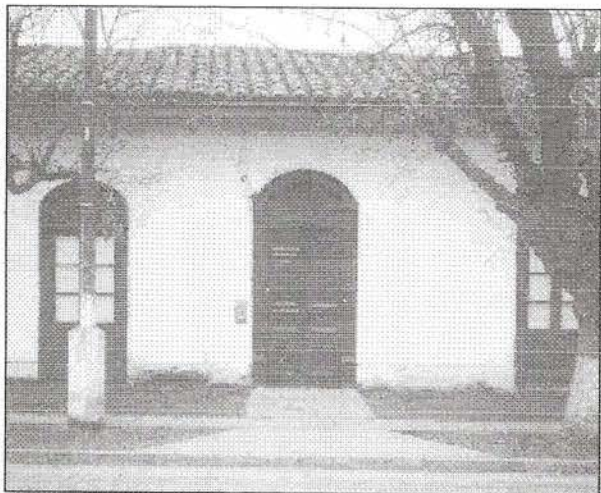
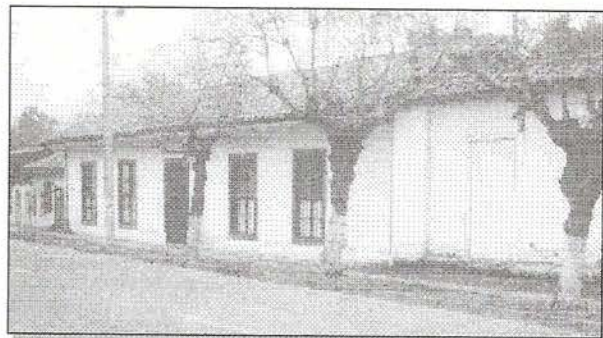
## Casa Eduardo Pooley

- Propietario** .....: Eduardo Pooley.
- Ubicación** .....: Calle Principal N° 193 al norte de la plaza, hace esquina con el callejón "El Congreso".
- Superficie** .....: 1.733 m<sup>2</sup> estimados de silueta planta foto aérea.
- Valoración** .....: Inmueble de Interés Histórico - Artístico.
- Conservación** .....: Buen estado de conservación.
- Descripción** .....: Conjunto edificado destinado a vivienda y bodegas de uso agrícola. Los cuerpos que lo conforman se ordenan tras una larga fachada hacia la calle.
- Muros** .....: Albañilería de adobe en aparejo de cabeza, muros de 70 cm de espesor. Buen estado de conservación.
- Techumbre** .....: Tijerales de madera, cubierta de tejas de arcilla coloniales, alero 0,95 m forrado con entablado machihembrado. Buen estado de conservación.
- Fachadas** .....: Fachada principal sur. 13,58 % de vanos. Buen estado de conservación general.

**fachada sur**  
**superficies**

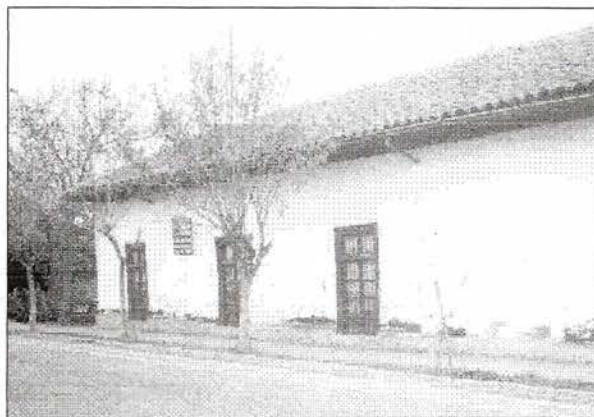
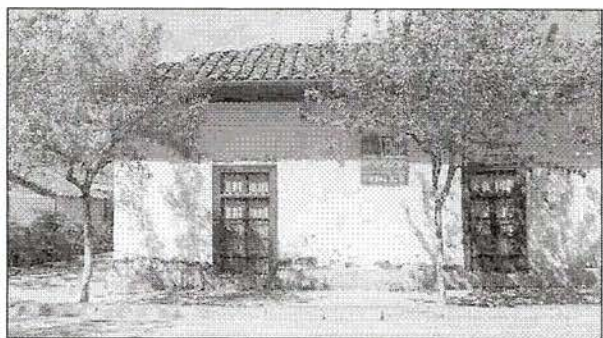
# Casa Castro

- Valoración** .....: Inmueble de Interés Histórico-Artístico.
- Conservación** .....: Buen estado de conservación.
- Descripción** .....: Vivienda de adobe de planta en "U" conforma un patio interior rodeado con corredores. Su fachada principal (oriente) conforma el límite poniente de la plaza. Su fachada norte presenta rastros de lo que parece un antiguo zaguán de acceso a su patio interior.

- Muros** .....: Albañilería de adobe de 0,7 m de espesor. En buen estado de conservación.
- Techumbre** .....: Tijerales de madera, cubierta de tejas de arcilla coloniales, alero 1,0 m forrado con entablado machihembrado. En buen estado de conservación.

- Fachadas** .....: Los vanos constituyen el 10% estimado de los muros. Se aprecian rastros de lo que pudo ser un zaguán en su fachada norte. En buen estado de conservación.

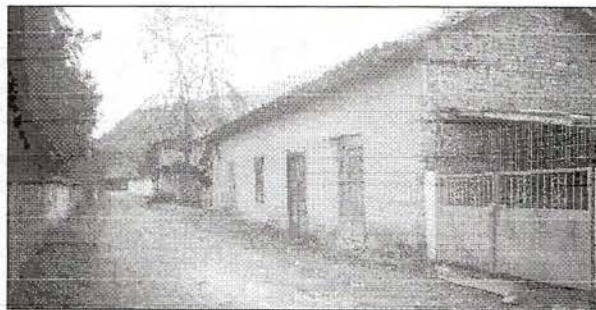
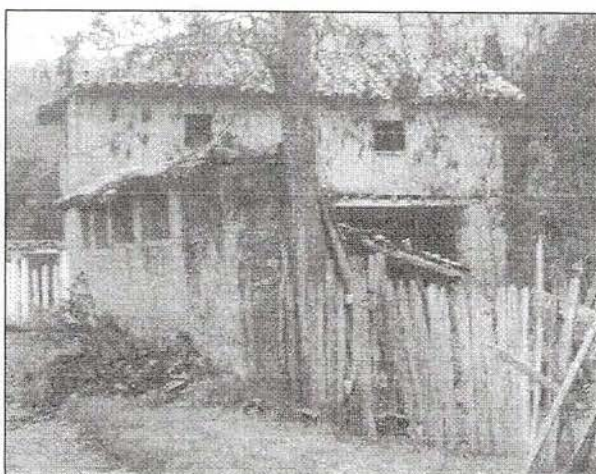
**Categoría de**  
**Valoración** ..... Inmueble de Interés Histórico - Artístico.  
**Estado de**  
**Conservación** ..... Regular.  
**Descripción** ..... Conjunto edificado de adobe compuesto de dos  
cuerpos de planta rectangular destinados a vivienda  
y una bodega de dos pisos

**Muros** ..... Albañilería de adobe en aparejo de cabeza, muros de  
70 cm de espesor. Buen estado de conservación  
**Techumbre** ..... Tijerales de madera, cubierta de tejas de arcilla  
coloniales, alero 0,8 m sin forro. En buen estado es-  
tructural. Sin embargo presenta áreas parchadas con  
polietileno.

**Fachadas** ..... Fachada poniente, 15% estimado de vanos. Actual-  
mente los muros hacia el callejón sólo tienen un revo-  
que de barro.

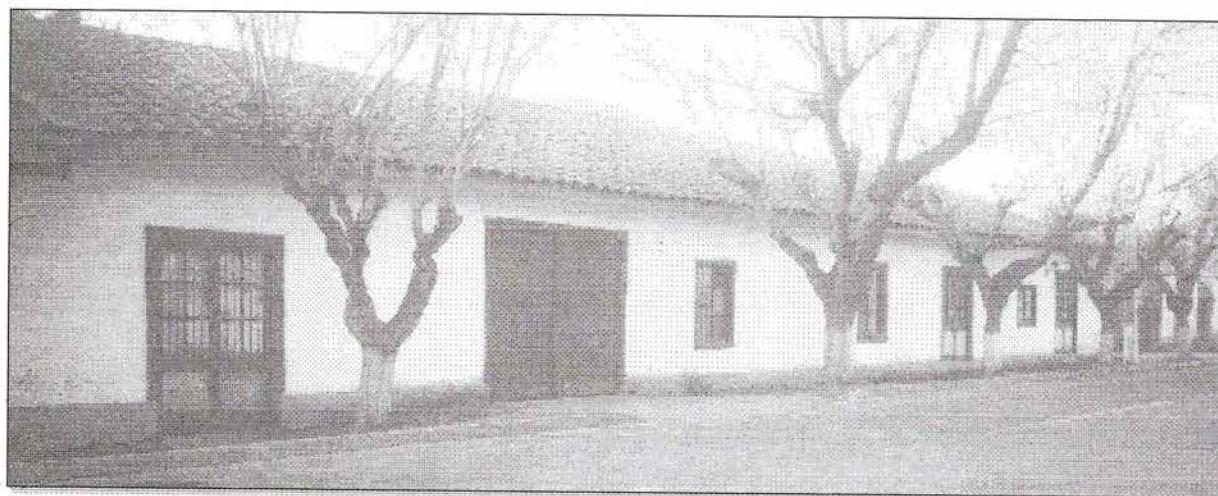
Casas en hilera

- Propietario**.....: Sucesión Francisco Ortega Jeréz.
- Ubicación**.....: Calle Principal N° 200, tramo eje este-oeste.
- Superficie**.....: 770 m<sup>2</sup> estimados (silueta planta)
- Valoración**.....: Inmueble de Interés Histórico-Artístico.
- Conservación**.....: Buen estado de conservación.
- Descripción**.....: Viviendas de adobe agrupadas en hilera, ubicadas frente a la casa Schneider.
- Muros**.....: Albañilería de adobe en aparejo de cabeza, muros de 70 cm de espesor. Buen estado de conservación estructural.
- Techumbre**.....: Tijerales de madera, cubierta de tejas de arcilla coloniales, alero 0,8 m sin forro. En buen estado de conservación estructural.
- Fachadas**.....: Fachada principal sur con 20% de vanos estimados. Color actual blanco, zócalo rojo. Terminaciones en buen estado de conservación.

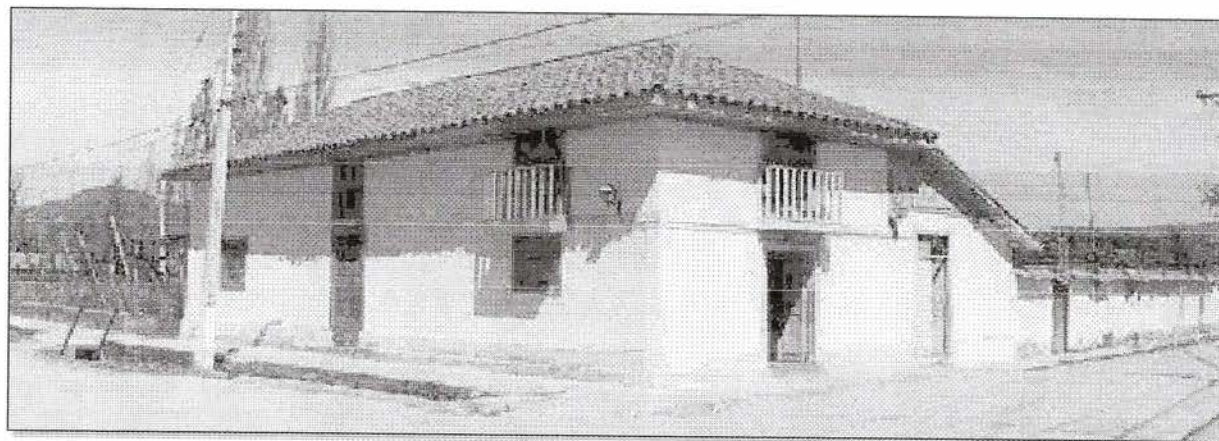
- Muros** .....: Albañilería de adobe en aparejo de cabeza, muros de 70 cm de espesor. En buen estado de conservación.
- Techumbre** .....: Tijerales de madera, cubierta de tejas de arcilla coloniales, alero 0,8 m forrado con entablado machihembrado. Buen estado de conservación.

- Fachadas** .....: Fachadas públicas. 15% de vanos. Buen estado de conservación.
- Observaciones** .....: La vivienda fue remodelada al ser reparados sus daños producidos tras el terremoto del 3 de marzo de 1985. El altílo del volumen esquina fue construido entonces.

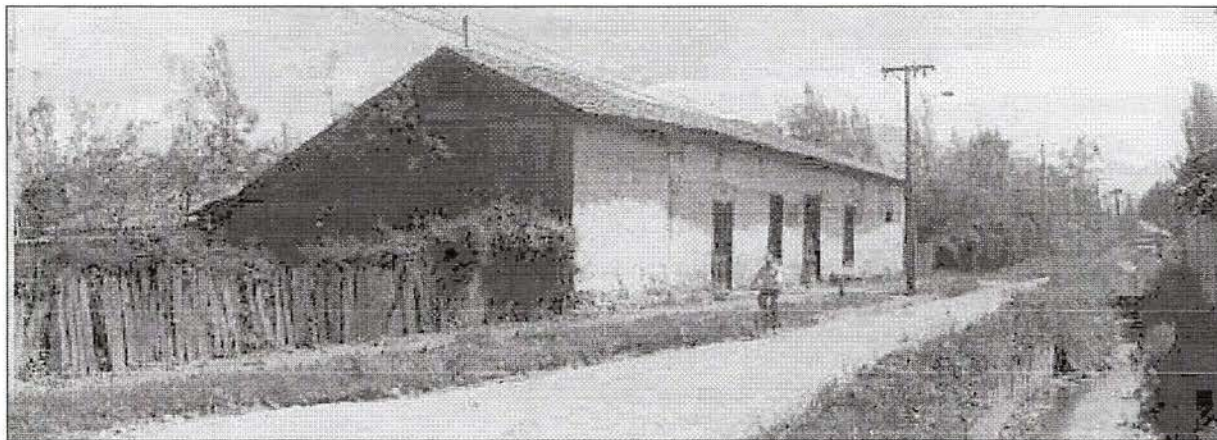
Casa larga gran corredor bodega al norte

- Propietario** ..... Sucesión Sergio Flores.
- Ubicación** ..... Camino Romeral N° 210 al noroeste del cruce con Calle Principal.
- Superficie** ..... 874 m<sup>2</sup> estimados.
- Valoración** ..... Inmueble de Interés Histórico - Artístico.
- Conservación** ..... Regular estado de conservación.
- Descripción** ..... Vivienda de adobe. Conjunto edificado con planta actual en forma de "L". Gran corredor flanquea la fachada norte a modo de galpón para bodega de uso agrícola.
- Muros** ..... Albañilería de adobe en aparejo de cabeza, muros de 70 cm de espesor. En regular estado de conservación.
- Techumbre** ..... Tijerales de madera, cubierta de tejas de arcilla coloniales, alero 0,8 m sin forro. Regular estado de conservación, presenta deformaciones.
- Fachadas** ..... Fachada principal oriente 10% estimado de vanos. En regular estado de conservación.

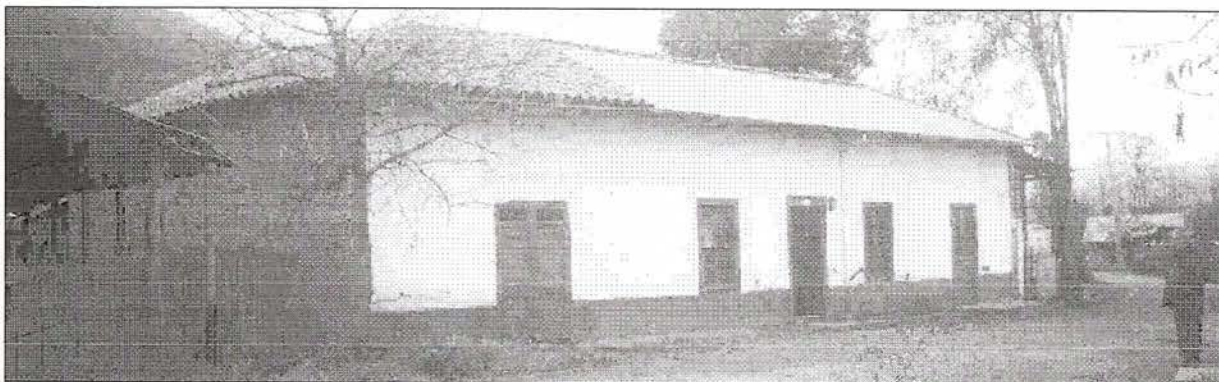
**Techumbre** .....: Tijerales de madera, cubierta de tejas de arcilla coloniales, con un 30% estimado con cubiertas de acero galvanizado ondulado; alero 0,8 m sin forro. Estructuralmente en buen estado, sin embargo la cubierta de acero desmerece la calidad estética del conjunto.

**Fachadas** .....: Fachada principal sur 17% estimado de vanos. Buen estado de conservación.

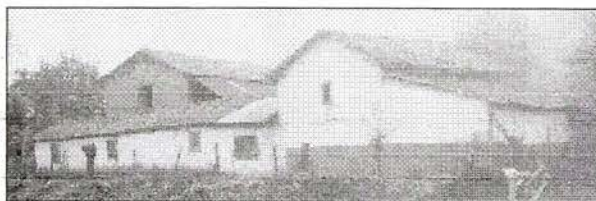
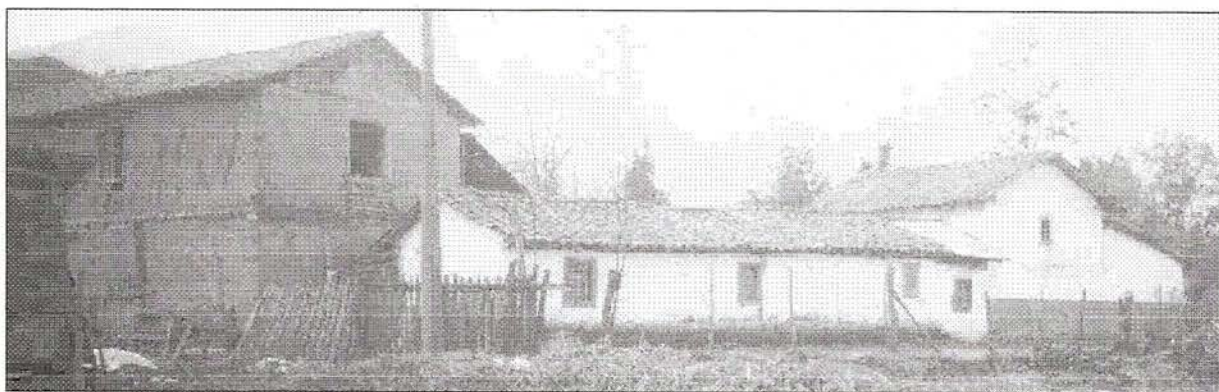
- Techumbre**.....: Todos los edificios con tijerales de madera, y cubierta de tejas de arcilla coloniales. El alerón de la bodega, y un segmento de cubiertas de los recintos menores, tiene acero galvanizado ondulado. Aleros de 0,7 m en bodega y 0,3 m en edificios menores, todos sin forro. Regular estado general de conservación.

- Fachadas**.....: Fachadas hacia el espacio público: viviendas estimados 10% de vanos. Bodega, muros fachada terminación sólo revoque de barro. El revoque del segundo piso de la bodega presenta importante grado de deterioro. Regular estado de conservación general.

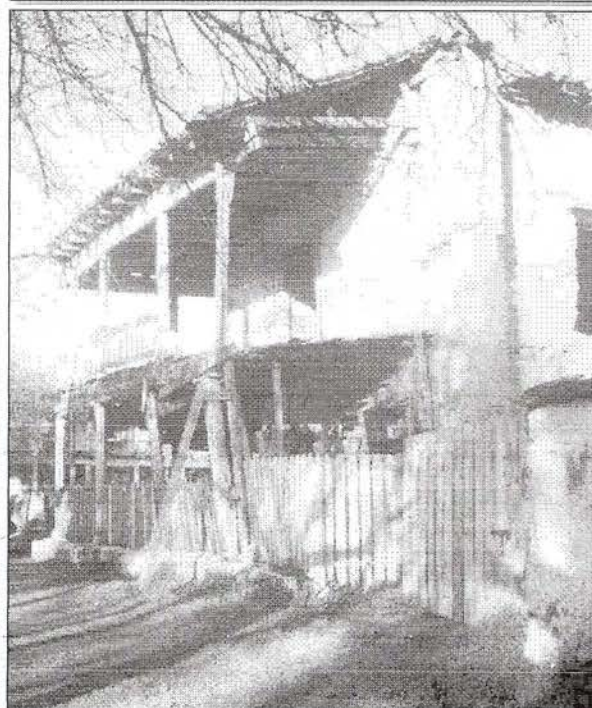
- Techumbre** .....: Estructura de madera, cubierta de tejas de arcilla coloniales, alero 0,8 m sin forro. Regular estado general de conservación. En el extremo del cuerpo edificado sur hacia la calle, parte de la techumbre ha colapsado.

- Fachadas** .....: Fachadas principales orientadas hacia el patio que cobijan. Consisten en corredores en dos pisos. Parte del corredor hacia la calle ubicado en la teste-ra del ala norte está colapsado.

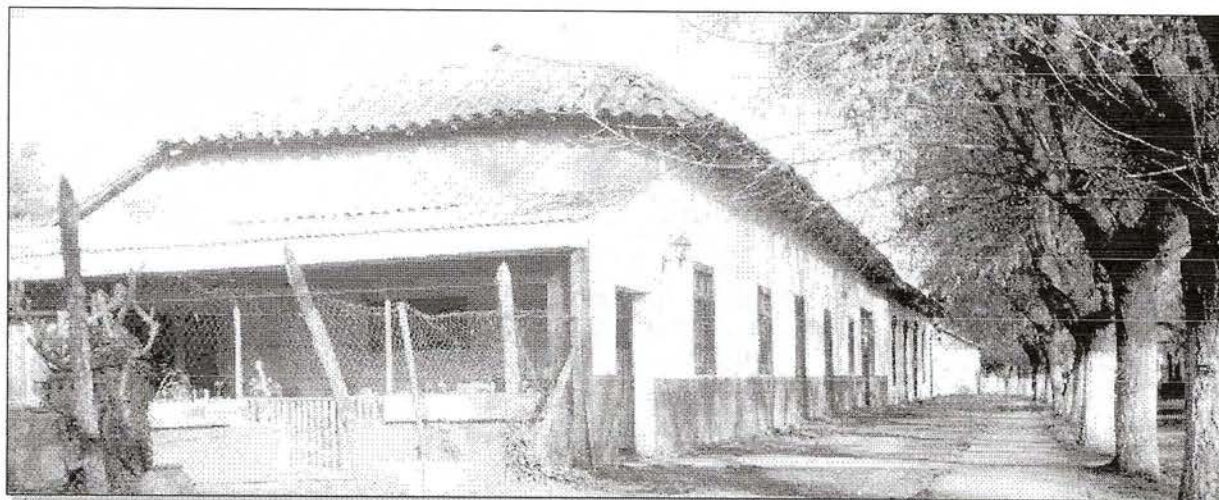
Larga fachada de ventanas apaisadas y portón

- Propietaria** ..... Marta Ubilla.
- Ubicación** ..... Calle Principal (eje norte sur) N° 158.
- Superficie** ..... 496 m² estimados.
- Valoración** ..... Inmueble de Interés Histórico - Artístico.
- Conservación** ..... Buen estado de conservación.
- Descripción** ..... Vivienda de adobe de extendido paramento horizontal de fachada, ventanas rectangulares apaisadas, portón de carruajes en su extremo sur. Conjuntamente con la vivienda vecina adosada al sur conforma una larga fachada ubicada frente a la casa Lisboa.
- Muros** ..... Albañilería de adobe en aparejo de cabeza, muros de 70 cm de espesor. Buen estado de conservación.
- Techumbre** ..... Tijerales de madera, cubierta de tejas de arcilla coloniales, alero 0,8 m sin forro. Buen estado de conservación.
- Fachadas** ..... Fachada principal poniente. 18% estimado de vanos. Buen estado de conservación.

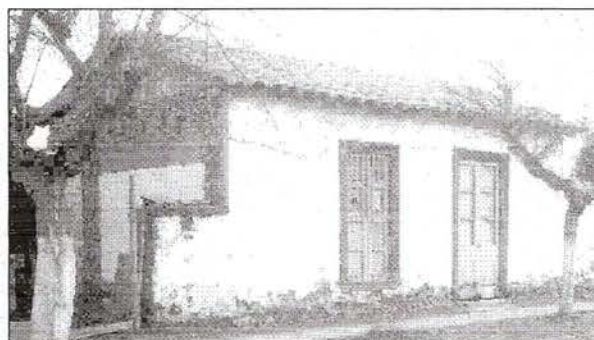
**Muros** ..... Albañilería de adobe en aparejo de cabeza, muros de 70 cm de espesor. Buen estado de conservación estructural.  
**Techumbre** ..... Tijerales de madera, cubierta de tejas de arcilla coloniales, alero 0,6 m sin forro. Buen estado de conservación.

**Fachadas** ..... Fachada principal oriente 18 % estimado de vanos. Buen estado de conservación.  
**Observaciones** ..... Esta vivienda sufrió demolición reciente (este mismo año 2004) del 60% de su superficie, según se puede apreciar en la fotografía de la página siguiente.

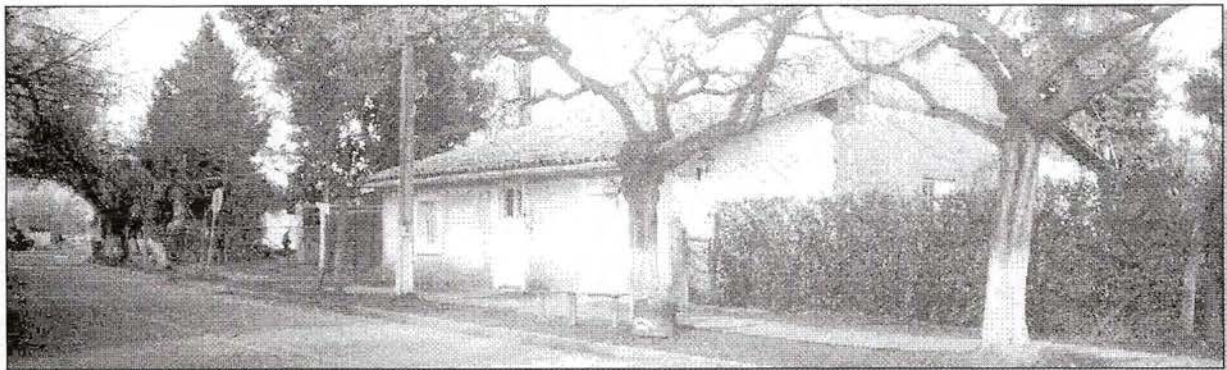
**Techumbre** ..... Tijerales de madera, cubierta de tejas coloniales de arcilla, alero 0,6 m, forrado con entablado machihembrado. Buen estado de conservación.

**Fachadas** ..... Fachada principal oriente 20% estimado de vanos. Revoque deteriorado en fachadas.

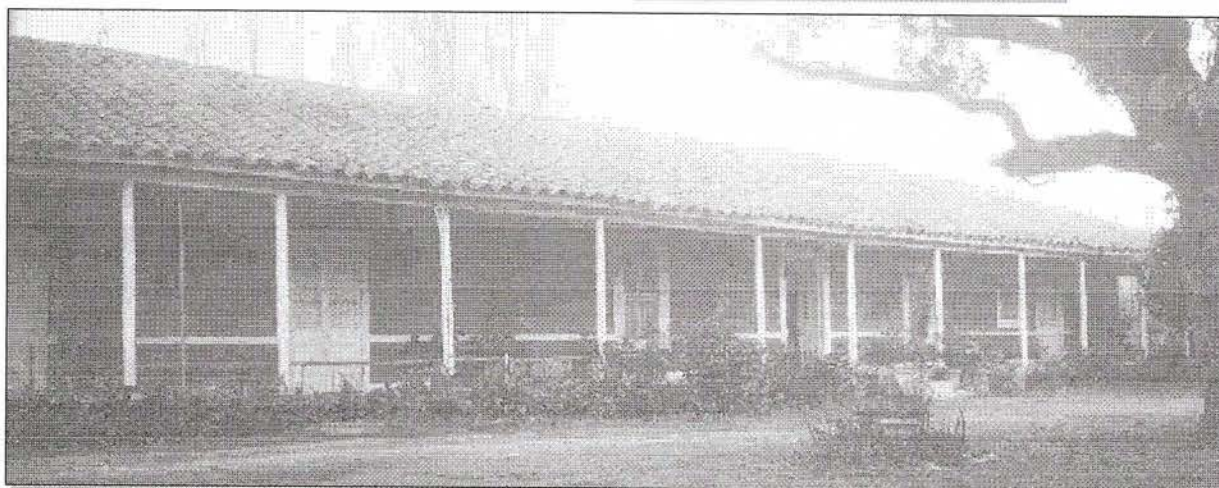
- Techumbre** ..... Tijerales de madera, cubierta de tejas de arcilla coloniales, alero 0,8 m sin forro. En buen estado de conservación general.
- Muros** ..... Albañilería de adobe en aparejo de cabeza, muros de 0,7 m de espesor. En buen estado de conservación.

- Fachadas** ..... Fachadas con corredores tanto al exterior como al interior del cuerpo edificado. El corredor exterior tiene el piso entablado.
