CONCURSO
RESTAURACION PALACIO PEREIRA Y REPOSICION EDIFICIOS CMN Y DIBAM

PLANO: 3 de 3_ROTULO

REGIÓN:	METROPOLITANA	ESCALA:	1:125
PROVINCIA:	SANTIAGO	FECHA:	21.11.2012
COMUNA:	SANTIAGO	LAMINA:	arq 03
CODIGO CONCURSANTE:		CROQUIS DE UBICACION

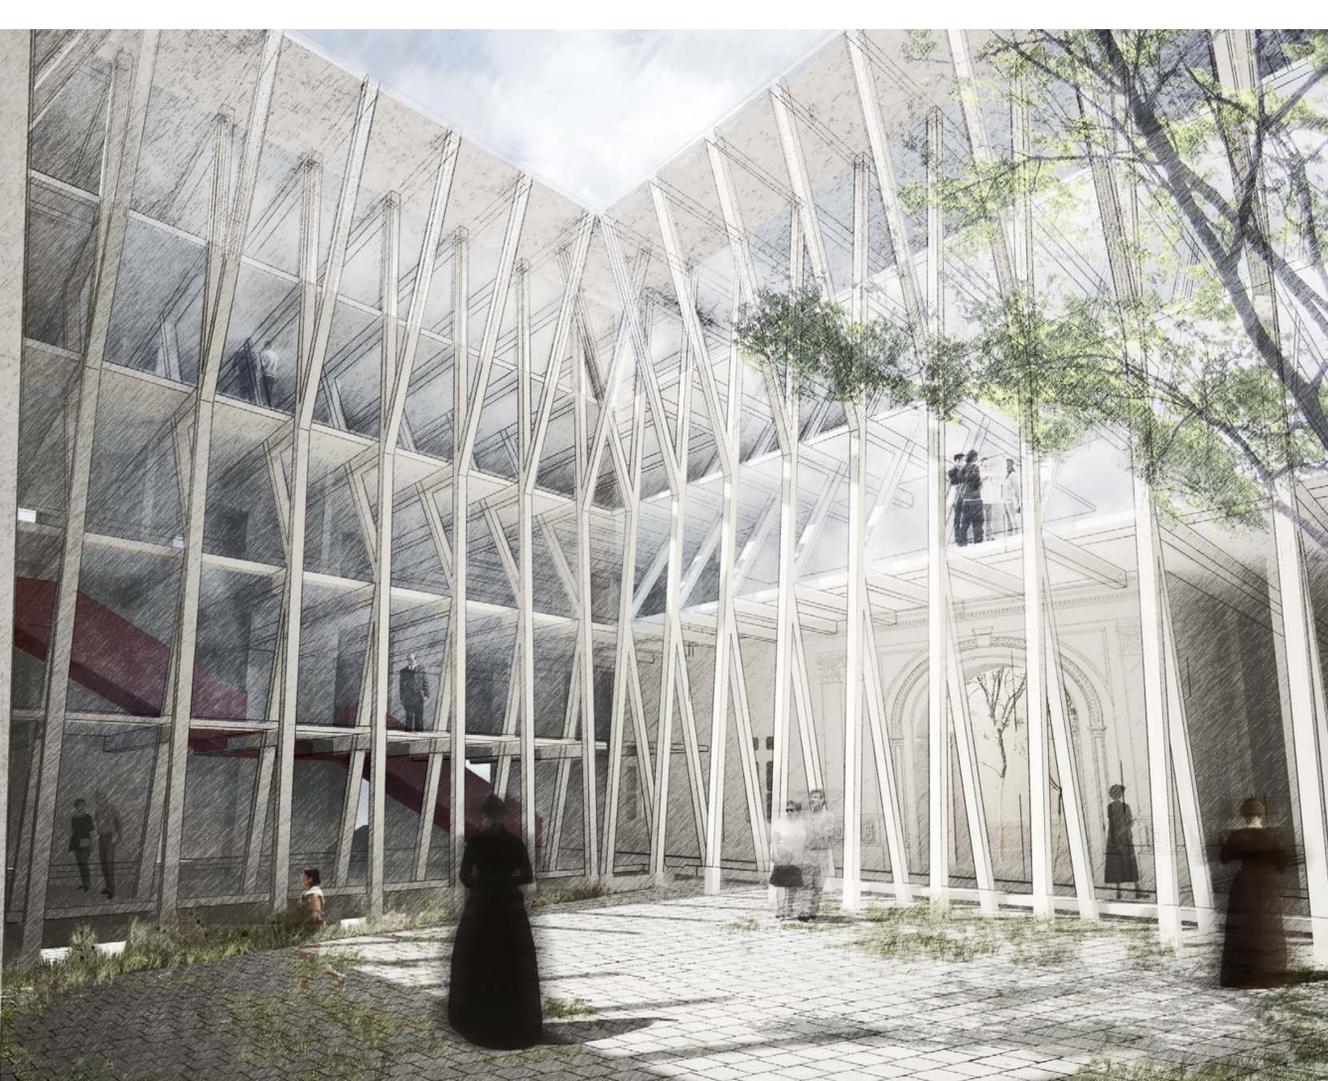
GRADO 3

Vivido de intervención

Por último, el tercer grado de intervención se refiere a las estructuras nuevas, las cuales mediante la proliferación de elementos de relativa esbeltez y ligereza van completando todos los intersticios dejados libres por el derrumbe, hasta construir una masa de elementos que contribuye también a contener el vacío de la galería en cruz que actualmente se diluye y desdibuja por la ausencia de uno de los cuadrantes que originalmente la contuvieron.

Este "andamiaje" contiene un espacio singular vacío, un espacio a-programático de relación entre las distintas funciones que lo rodean y que establece una relación sutil y atmosférica entre la galería cruciforme convertida en jardín interior y el patio con sus galerías verticales.

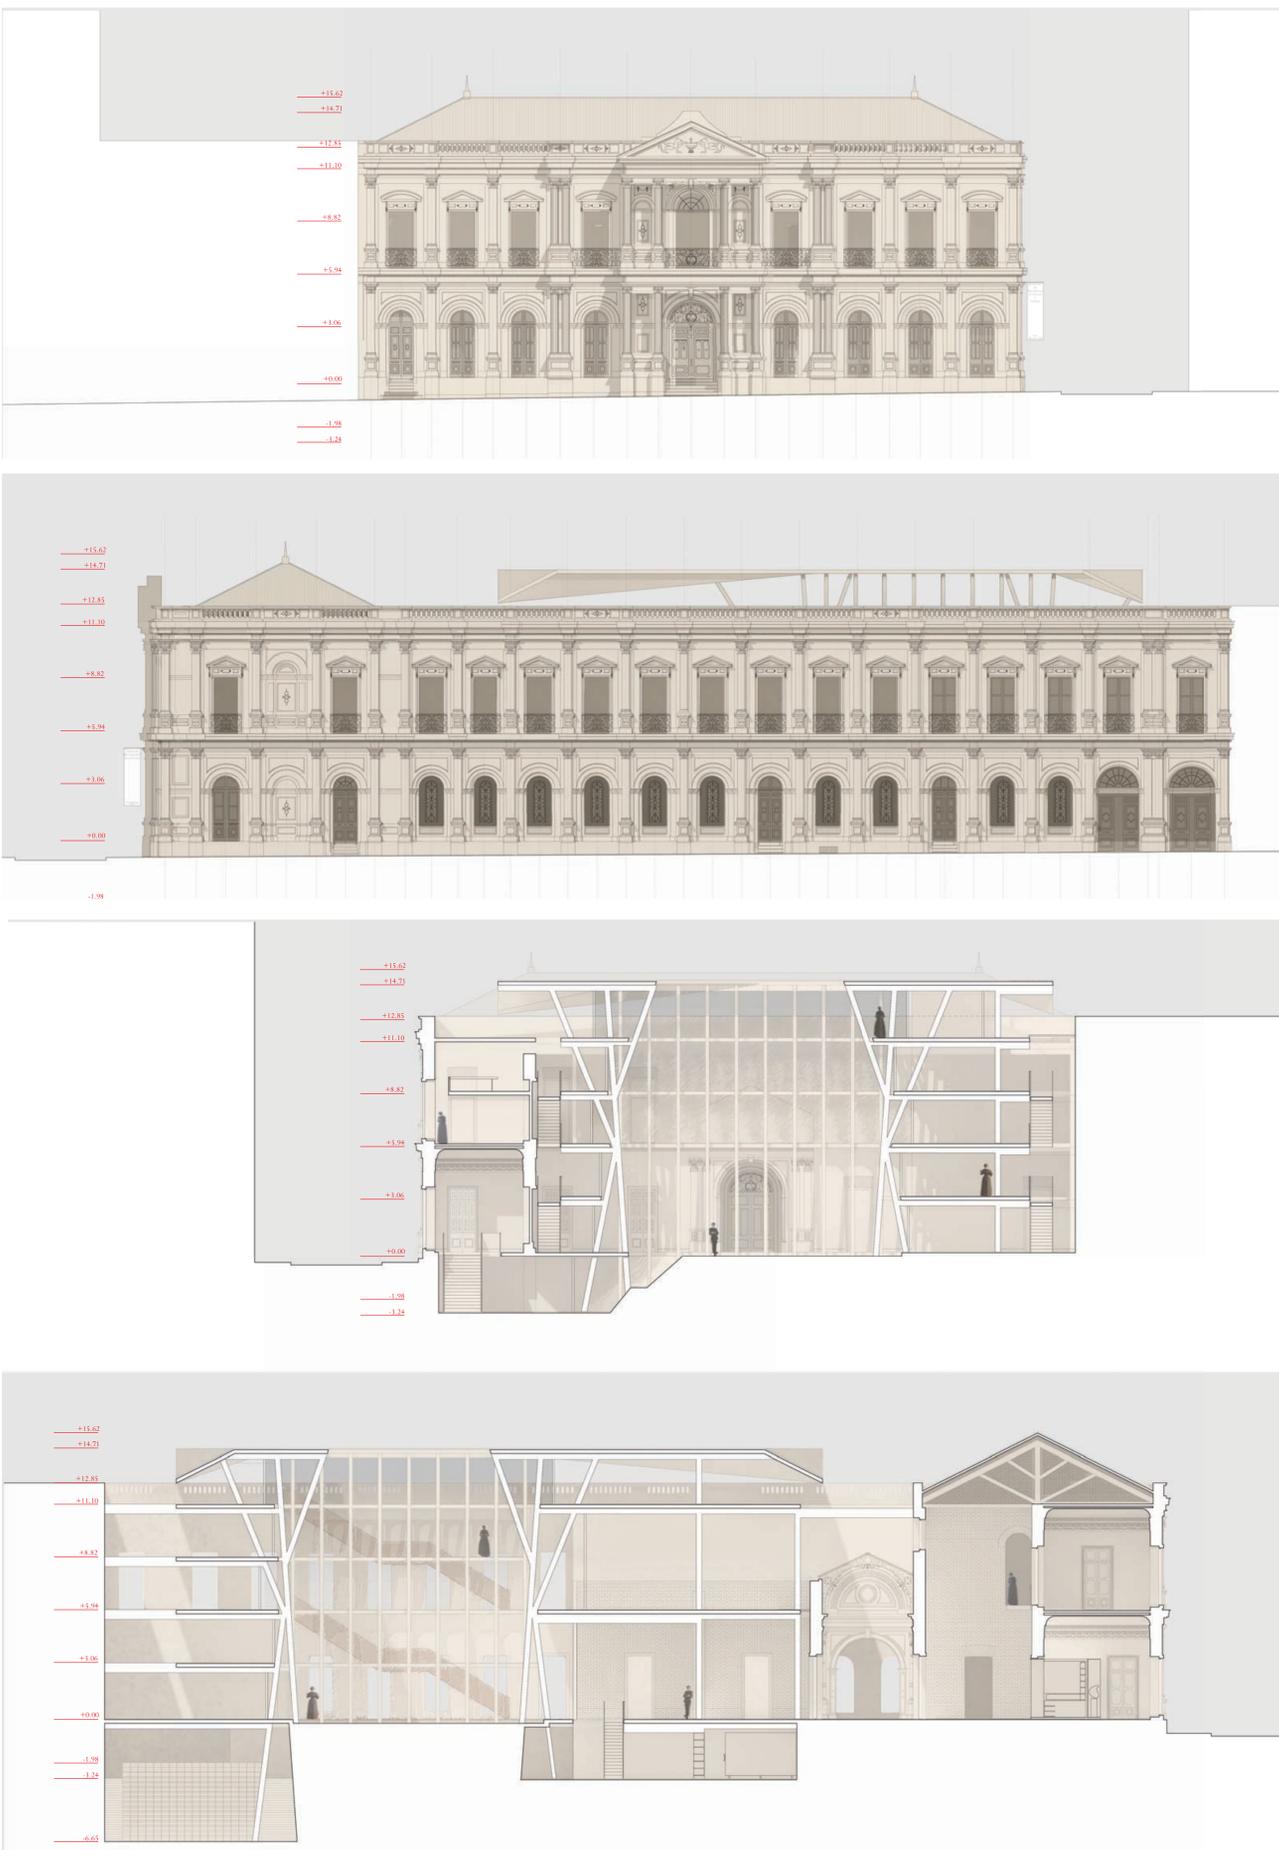
Hay una densidad alta de columnas de hormigón atadas por elementos diagonales los que sumados a los muros medianeros proporcionan la estructura sísmica del edificio
