# ANEXO V.

## ANÁLISIS ARQUITECTÓNICO Y URBANO

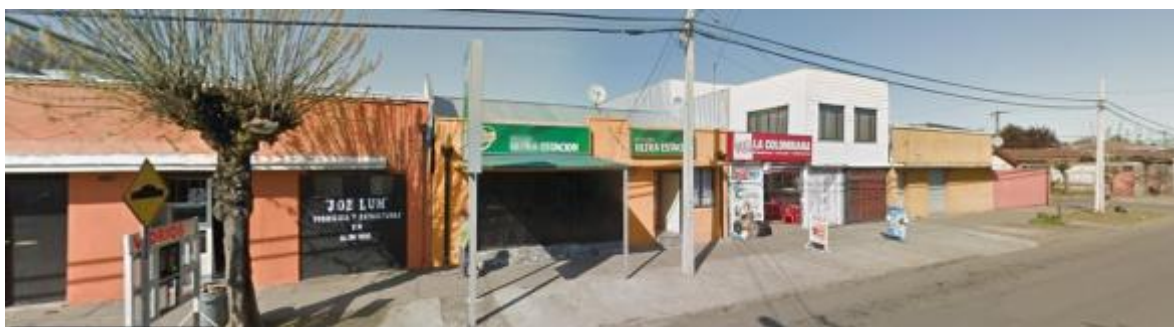
**Fig.45.** En estas 4 imágenes se puede apreciar un ejemplo en el barrio de galpón metálico de depósito de materiales de construcción (imagen superior Izq.), casos de comercio barrial de esquina (imagen superior Der. e imagen Central) y un conjunto de comercio continuo que incluye un Taller de Vidriería y Estructuras de Aluminio (imagen inferior.) Fuente: Imágenes recortadas de Street View de Google Maps y Fotografía tomada por el Consultor, febrero 2021.

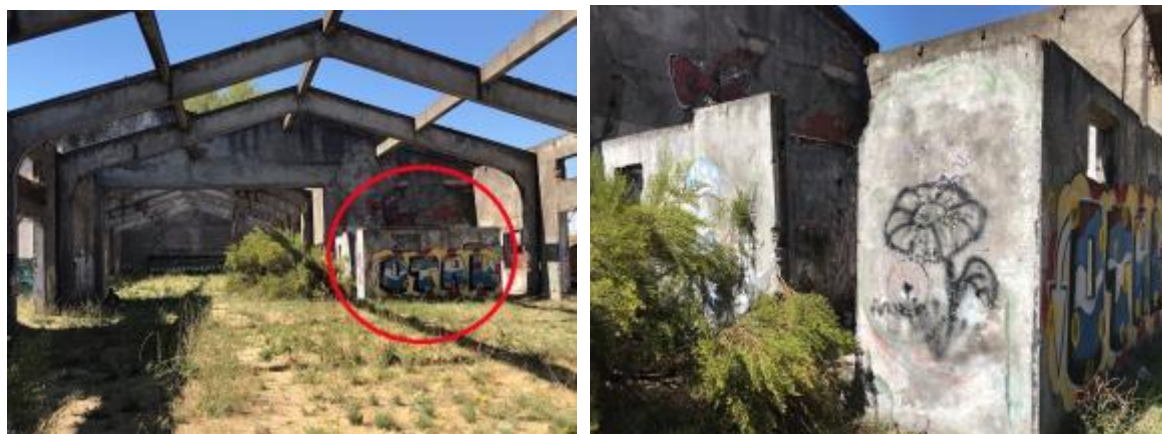
**Fig.52.** La imagen de la izquierda muestra una vista exterior de la Unidad de Servicios interna del cuerpo 2 de la subunidad A actual. En la imagen de la derecha se aprecia uno de los frentes esta unidad con los vanos de acceso al baño de mujeres (lado derecho de la foto y hombres (lado izquierdo).

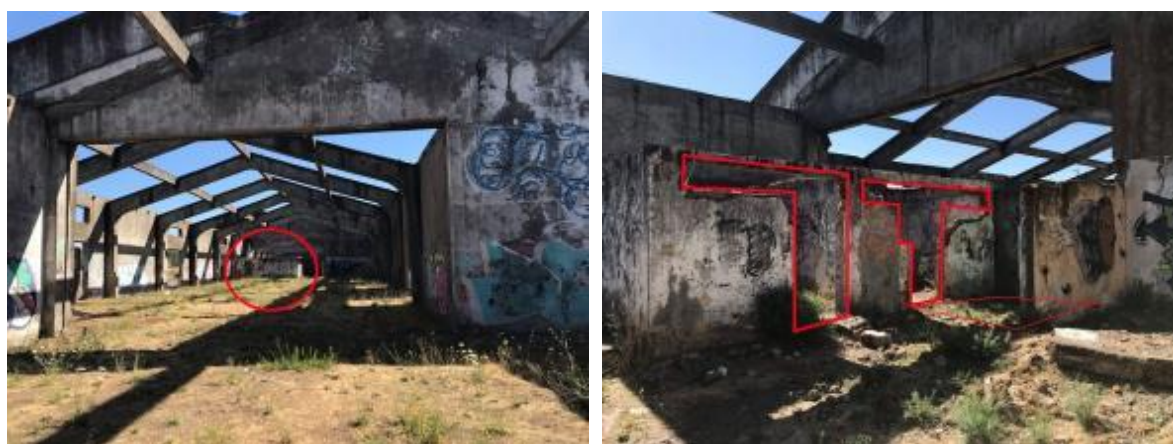
**Fig.53.** En la imagen de la izquierda se observa la Unidad de Servicios interna del cuerpo 3 de la subunidad B actual. La imagen de la derecha muestra una vista del frontis de ingreso a los dos recintos principales de esta unidad, con una intervención grafica que recalca los vanos originales de la puertas y ventana laterales que tenían estos recintos.

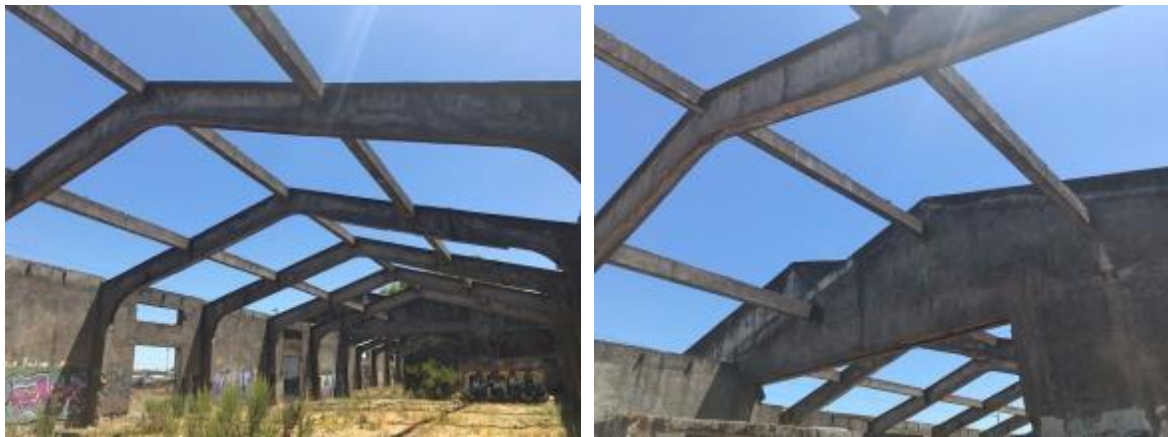
Los marcos están unidos en el sentido longitudinal por vigas secundarias de HA de una sección menor, que soportaban la estructura de la cubierta. Estas vigas actualmente no tienen la rigidez necesaria para constituirse como un diafragma estructural.

**Fig.56.** En con estas dos imágenes se aprecia la conformación de los marcos y las vigas secundarias

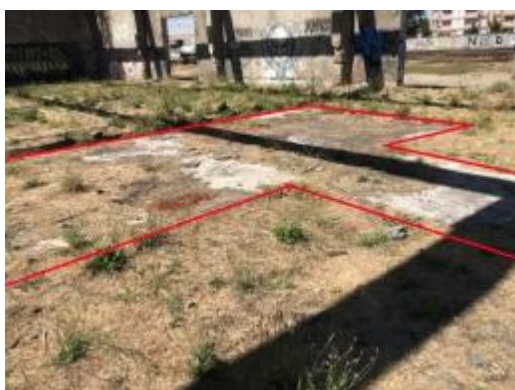
El edificio ha **perdido todos sus radières**, detectándose algunos vestigios de ellos en una parte central de del cuerpo 1 y contiguo a la unidad de servicio de menor dimensión del cuerpo 3 (Ver Fig.60). En las unidades de servicios del cuerpo 3, se aprecian más radières conservados con restos de pavimentos de asbesto vinilo, “momento 3” de la historia constructiva preliminar que se logró avanzar.

**Fig.60.** En esta imagen se puede apreciar un vestigio de radier ubicado en el cuerpo 1 del edificio, como se grafica en los planos de levantamiento.

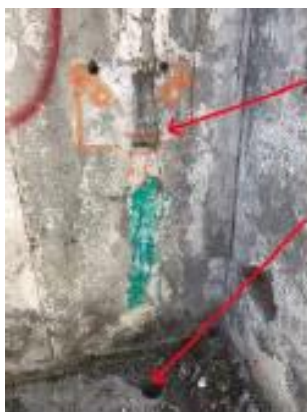
Se detecta vestigio de desagüe de WC y estanque elevado de baños de mujeres

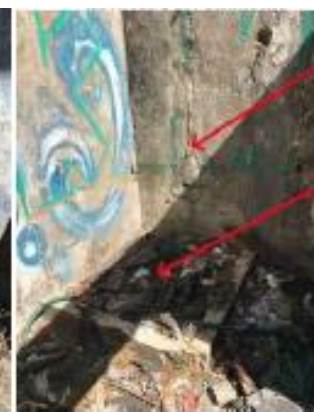
Vestigio de pie de ducha hecho en obra y vestigios de las cañerías de agua para ducha en baños de mujeres

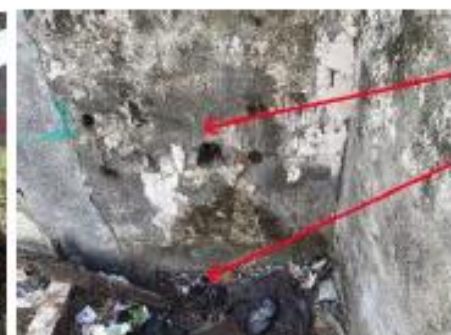
Detalle del lavabo mujeres de la cañería de suministro de agua y de sujeción del artefacto

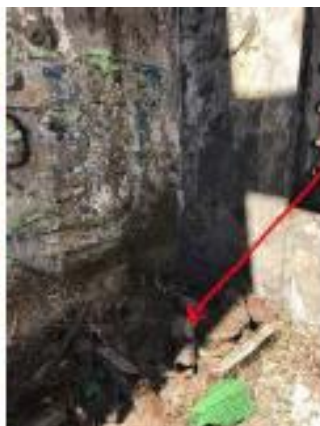
*Vestigio de una del par de duchas existente en Camarines de hombres*

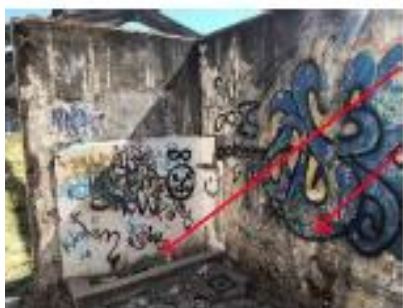
*Uninario hecho en obras casi integro en Camarines de Hombres.*

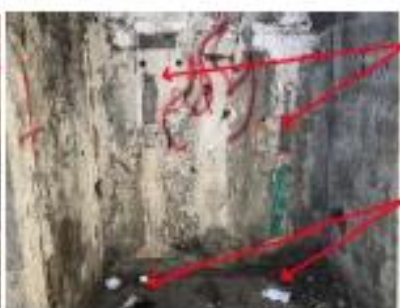
*Vestigios de sujeción de dos estanques y desagües para WC en baño mujeres.*

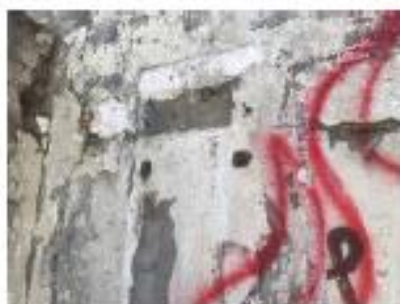
*Detalle de uno de los dos estanques en Baño Mujeres*

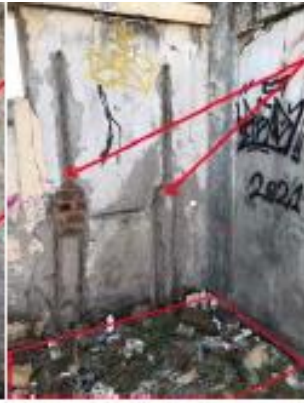
*Vestigio de las cañerías de agua de la unidad de ducha colectiva en Baño de hombres.*

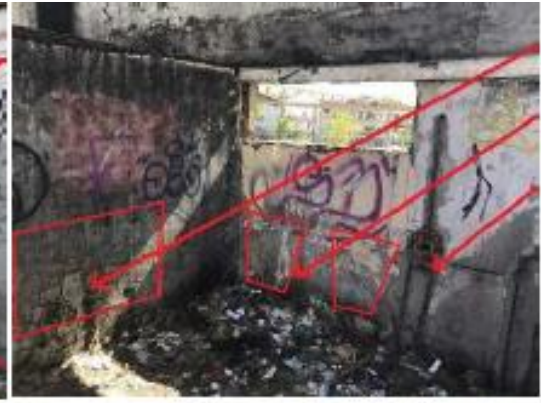
*Vestigios en muros de la sujeción de estanques de WC a nivel de la taza y de lavabo colectivo en baño de hombres.*
