Restauración de la Virgen del Carmen: madera, carbón y fe

El presente artículo describe los procesos llevados a cabo por el Laboratorio de Monumentos del CNCR para la intervención de esta imagen sacra de madera policromada que sufrió importantes daños provocados por el fuego.

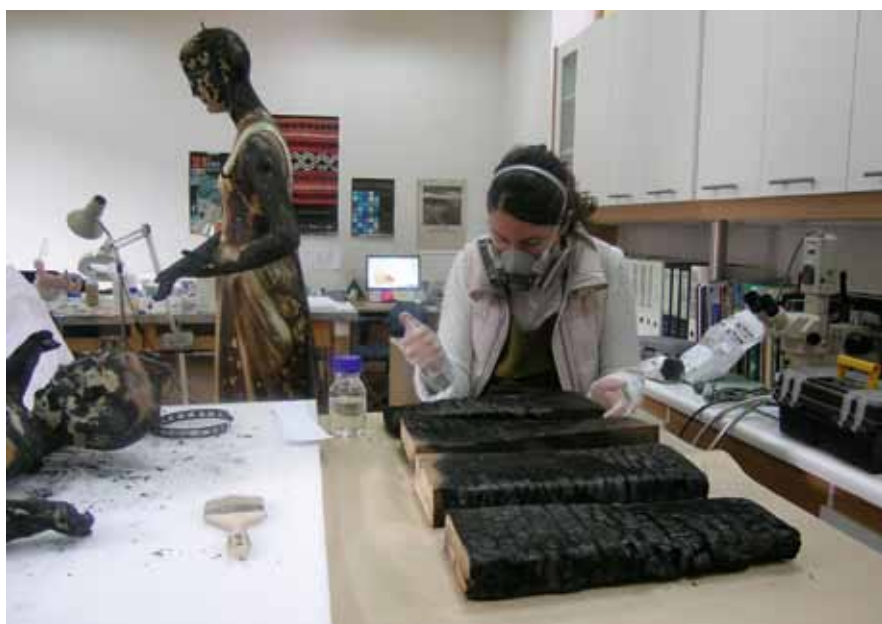
Los prototipos se confeccionaron en madera de laurel que, de acuerdo al estudio histológico, presenta propiedades físicas y químicas análogas a la *Tilia* sp. Las muestras fueron carbonizadas superficialmente, formando una gradiente de calcinación entre 0 y 20 mm. Para la determinación del consolidante se buscó entre aquellos polímeros de mayor uso en la conservación de madera, seleccionándose PVA-AYAF y Paraloid B72®, la solución se probó en xileno y acetato de etilo debido a la baja viscosidad y buen grado de penetración de ambos, los cuales se prepararon en distintas proporciones al 5%, 10% y 15%. (Foto 5)

Foto 5. Aplicación de consolidante en prototipos de madera.

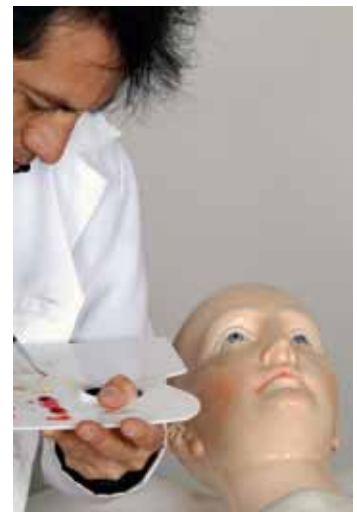
Foto 21. *Policromador aplicando colores en el rostro.*

Una vez terminada esta etapa, el policromador se focalizó en los detalles, para ello se concentró en dar vida a manos y pies aplicando una variedad de óleos de color rojo en los nudillos y falanges de pies y manos. Este proceso requirió de mucha concentración para que la aplicación de sutilezas cromáticas le otorgara a las imágenes un efecto humanizado, natural. (Foto 21)

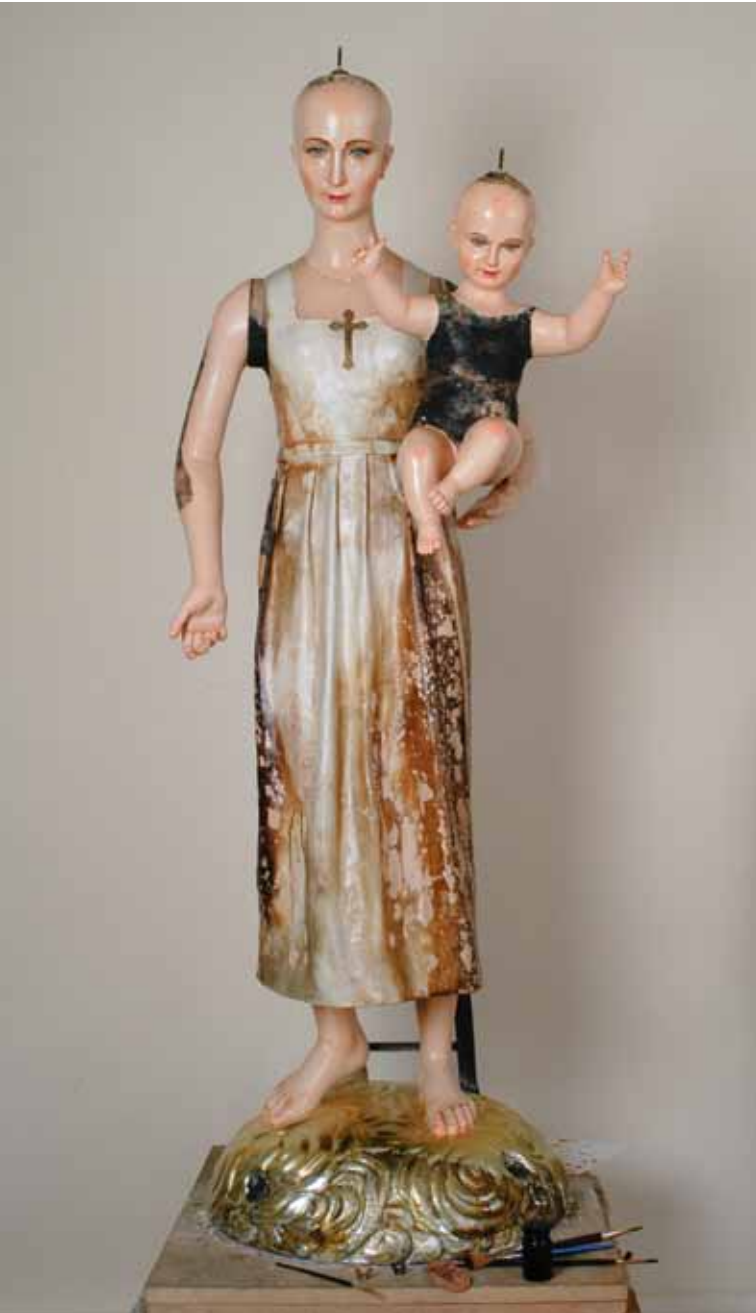
Foto 22. Imagen policromada.

Una fase importante en la policromía de la imagen fue sombrear las cejas, labios y rubores de la Virgen y el Niño, ya que estos rasgos son los que diferenciarán sus expresiones por los cuales se identificarán estas imágenes. Para ello se utilizó óleo diluido en aceite de linaza, aguarrás y barniz, aplicando primero el óleo al centro del lugar a policromar y posteriormente difuminando en un tratamiento minucioso desde el centro hasta la periferia.

Por último, con los registros visuales de esta última etapa se dio por finalizado el proceso de intervención propuesto. (Foto 22)

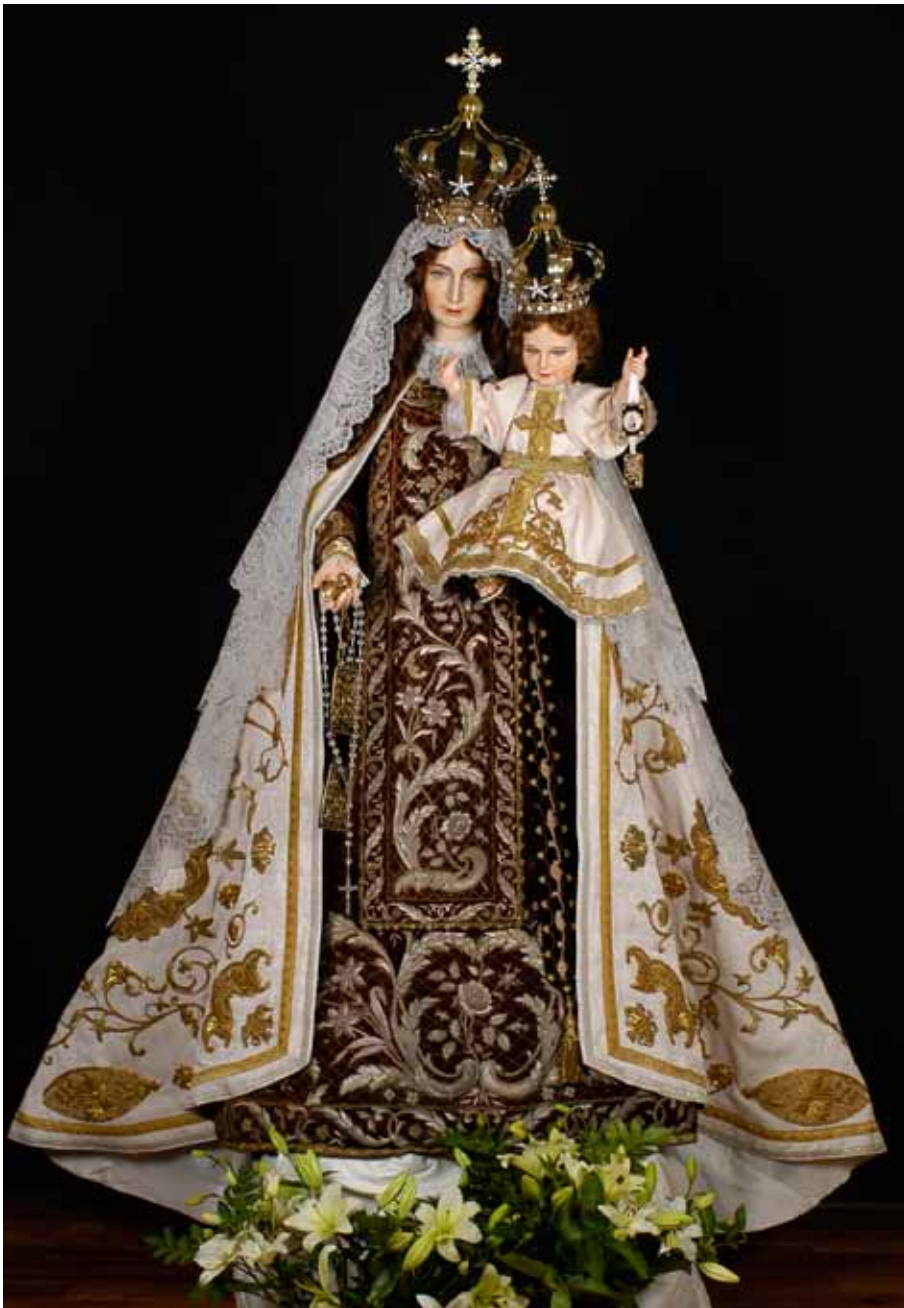
Foto 23. Fotografía final de la imagen.

No obstante, con intervenciones como la estabilización del material carbonizado del soporte, la reintegración de volumen en los sectores en que hubo pérdidas y la restitución de las características estéticas de rostros y extremidades, no se debe olvidar que la imagen de la Virgen del Carmen sufrió cambios importantes en su materialidad y que a pesar de su restauración se encuentra en un estado de vulnerabilidad que no se debe descuidar.

El haber establecido criterios de intervención coherentes con las expectativas de la comunidad religiosa implicó un enriquecimiento profesional, así como una gran satisfacción para todo el equipo profesional involucrado en el proyecto al contemplar el resultado logrado¹⁵⁻¹⁶. (Foto 23)
