Cuantificación del daño y estudio de materiales para la restauración de la imagen de la Virgen del Carmen

Álvaro Villagrán Piccolini y Alejandra Bendekovic de la Puente

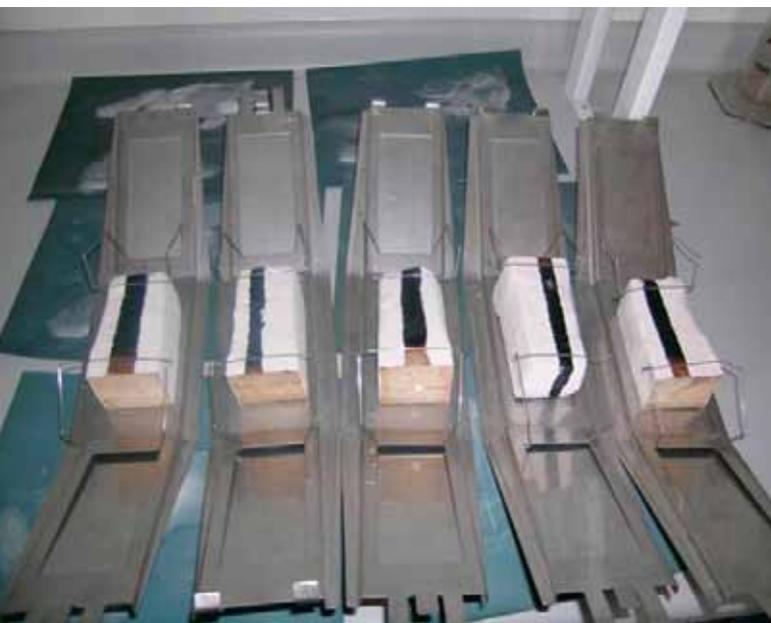
A los seis bloques consolidados se les aplicaron las bases de preparación en forma longitudinal generándose tres zonas: una con carbonato de calcio, una sin base y otra con sulfato de calcio. (Foto 1)

Foto 1: Bloques montados en los portamuestras.

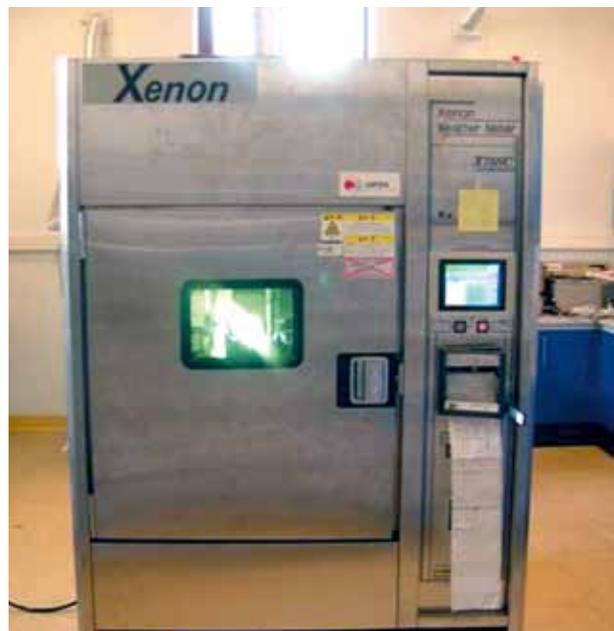
Foto 2: Bloques sometidos a cambios climáticos.

Para someter los modelos al estrés ambiental se empleó una cámara climática (cámara de envejecimiento acelerado) Suga modelo X75SC. (Foto 2)

Cinco ciclos de ocho horas con oscilaciones térmicas variables entre 15 °C y 45 °C, variaciones de humedad relativa entre 20% y 95%, cantidad de radiación solar con intervalos intermitentes de dos horas con una energía de 50 W/m².

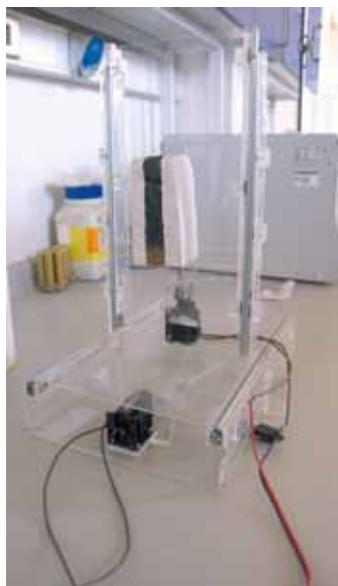
Foto 10: Bloque montado en dispositivo para pruebas de impacto mecánico.

de acrílico con movimiento en los ejes x e y, accionadas mediante un mecanismo de electroimanes al que se adosaron los bloques de madera (Foto 10). La prueba se prolongó por 24 horas de impactos intensos, donde se observó que todos los bloques pasaron la prueba.
