# ANEXO V.

## ANÁLISIS ARQUITECTÓNICO Y URBANO

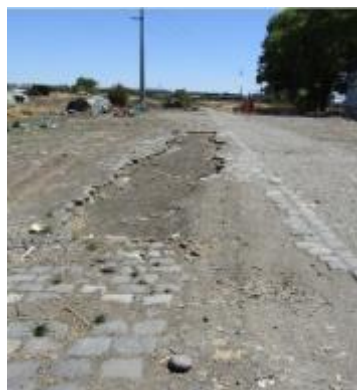
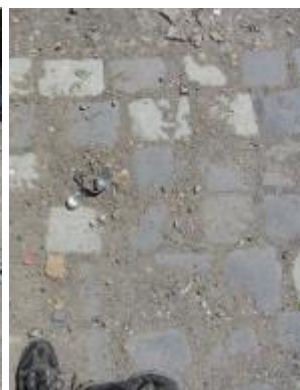
Efectivamente se pudo detectar vestigios del piso original de adoquines en el espacio de circulación o patio de carga y descarga por medio terrestre, consistente en adoquines de piedra color gris azulado, muy usado en todas las primeras décadas del siglo pasado en calles publica, plazas y patios de carga y descargas públicos y privados.

**Fig.61.** La imagen de la izquierda muestra los vestigios del pavimento de adoquines que existen en la denominada calle Italia contigua al edificio de bodegas. A la derecha se aprecia un detalle de los adoquines.

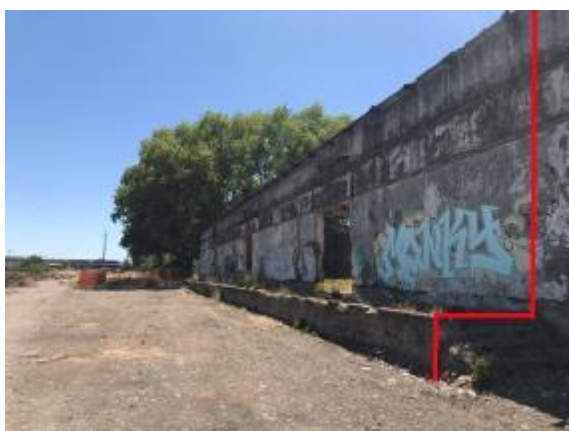
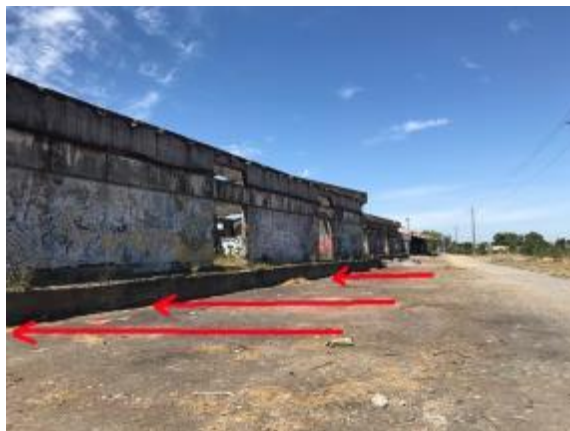
El edificio completo está fundado con un terraplén en altura, en el cual se constituía el radier, definiendo el nivel de piso terminado. Este terraplén está conformado y confinado por un sobrecimiento con una altura entre 0,76 a 1,37mts (determinado por la pendiente del terreno en la dirección norte/sur). Esto genera una fuerte base arquitectónica del edificio, que, si bien otorga un grado de realce del volumen obstruye la continuidad y libre acceso generando una situación contradictoria tanto con el uso original (bodega) y el futuro (museo) referido a la accesibilidad. (Ver Fig.59 y 62).

**Fig.62.** Estas imágenes dan cuenta del efecto que produce el terraplén que distancia el volumen del suelo, otorgando una imagen al edificio que releva su asentamiento basal en el terreno.

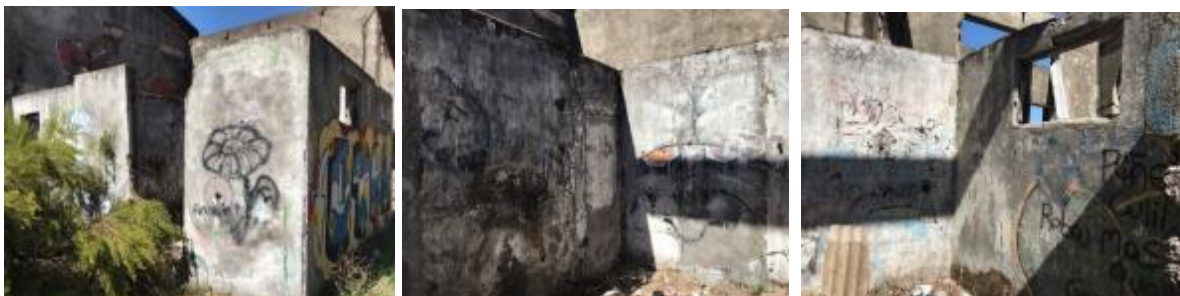
**Fig.73.** Imágenes que muestra la Unidad del cuerpo 2 desde el exterior (Izq.) y del interior del recinto de baño de hombres (dos restantes lado Der.)

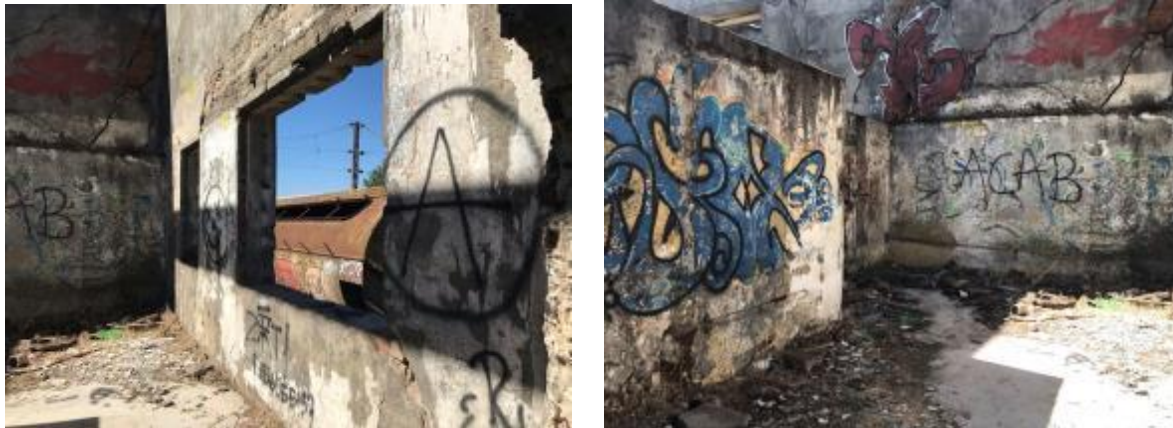
**Fig.74.** Estas dos imágenes muestran el interior del recinto de camarines de hombres de la Unidad de Servicios del cuerpo 2.

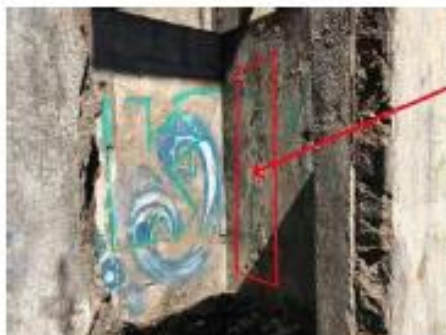
Detalle de los vestigios de la ducha en baño para mujeres

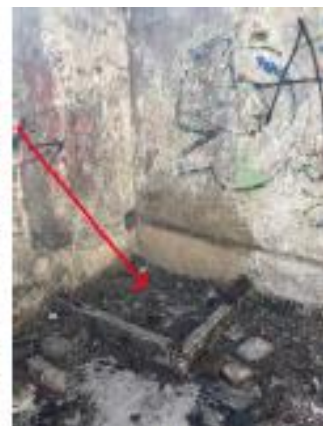
*Pie de Ducha de la segunda ducha en camarines de hombres*

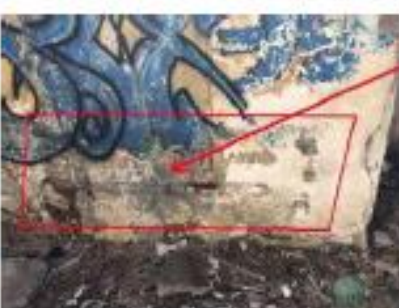
*Vestigios de lavabo colectivo en camarines de hombres*

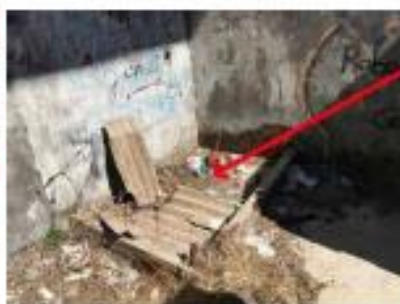
*Pie de ducha doble en baño de hombres.*

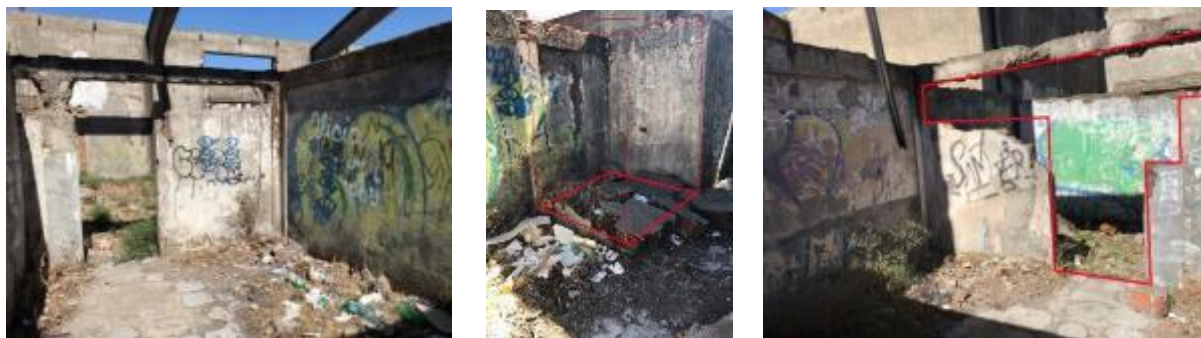
**Fig.75.** Imágenes del interior de primer recinto de la Unidad de Servicio del cuerpo 3. En la foto de la Izq., se aprecia un recinto de antesala que se pudo haber destinado a Estar o Comedor o algún tipo de servicio administrativo. En la imagen central se aprecia vestigios de un recinto derrumbado, que podría haber sido un lugar de guardado por su tamaño. La imagen de la Der., se recalcan los vanos de la puerta y ventanas laterales del acceso que tenía el segundo recinto de la Unidad, hoy deteriorados. Se trata, al igual que el anterior, de una antesala con los mismos posibles usos.

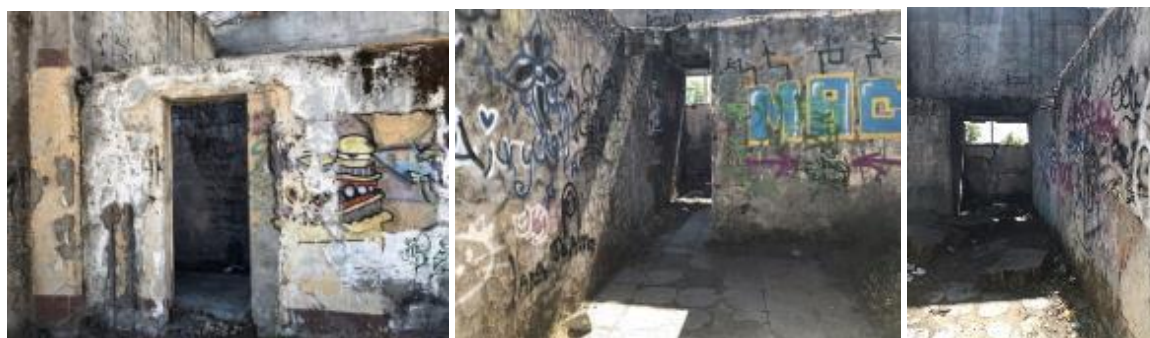
**Fig.76.** La imagen de la Izquierda, muestra el exterior con el vano de acceso del baño supuestamente destinado a mujeres. La foto central muestra el segundo recinto de la Unidad de Servicio analizado, donde se aprecia también el espacio de antesala anteriormente mencionado. La imagen de la Derecha, muestra el acceso a los Servicios Higiénicos que se detallarán a continuación.

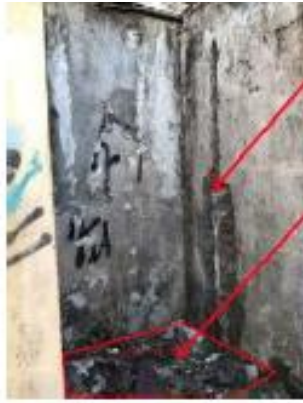
*Vestigio del pie de ducha y de las cañerías de agua de la ducha en baño supuestamente de mujeres*

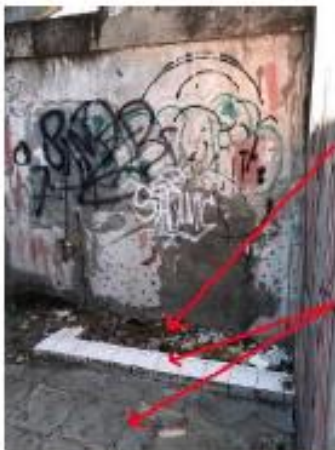
*Urinario hecho en obra casi integro en baño de Hombres.*

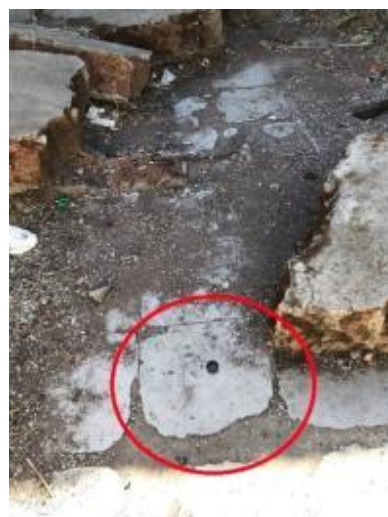
- Otro factor es la existencia en esta unidad de vestigios del pavimento y que se detecta que son de asbesto vinilo en palmetas cuadradas de 25x25cm (conocido como Flexit). Este material de piso surge en los 60 y que se utilizó masivamente en la época de los 70 y 80 por su precio económico, fácil colocación, alta durabilidad para alto tráfico y versatilidad de diseños:
